Medida H-04: Investigación sobre Nuevas Fuentes de Agua en Cuencas de Salares La Isla, Aguilar, Gorbea y Las Parinas

Informe Reconocimiento Terreno

15 de febrero de 2023

A21_1115_INF01_Reconocimiento_Terreno_v0

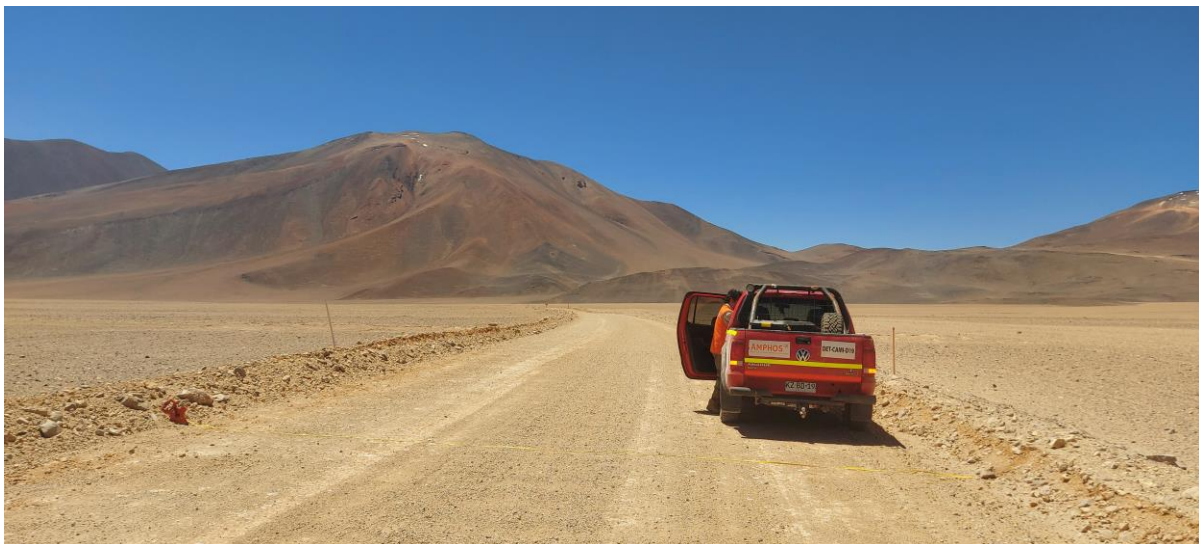
Acceso 5: La Ola – Gold Fields. Este trayecto de 67 km comienza en campamento La Ola y se recorren solo caminos ripiados, en muy buen estado, con anchos variables entre 6 y 12 m, que regularmente cuentan con pretilos de 20 hasta 50 cm de altura. Las pendientes son inferiores a 10% con lo cual se consideran adecuadas para el tránsito de todo tipo de vehículos (Figura 2-4).

**Figura 2-4.** Condiciones del Acceso 5.

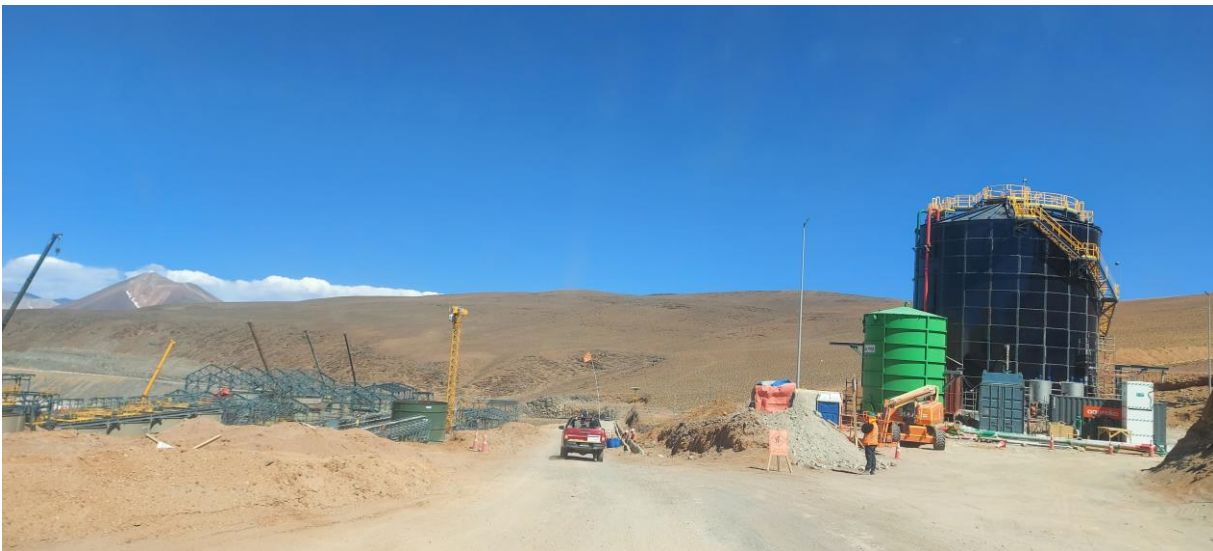
El tránsito está probado para todo tipo de vehículos, sin embargo, existe un tramo de 18 km aproximadamente (entre garita y la instalación de la empresa contratista ACP) que es altamente transitado por vehículos de todo tipo de la empresa minera (Figura 2-5). El primer día de uso de este trayecto Amphos 21 fue escoltado por un equipo de la minera en todo momento. El segundo día de trabajo en el sector, la empresa minera consideró que Amphos 21 conocía la dinámica y autorizó el desplazamiento de manera independiente. No ocurrió incidente de ningún tipo.

Figura 2-5. Trayecto en faena minera de Gold Fields (Acceso 6).

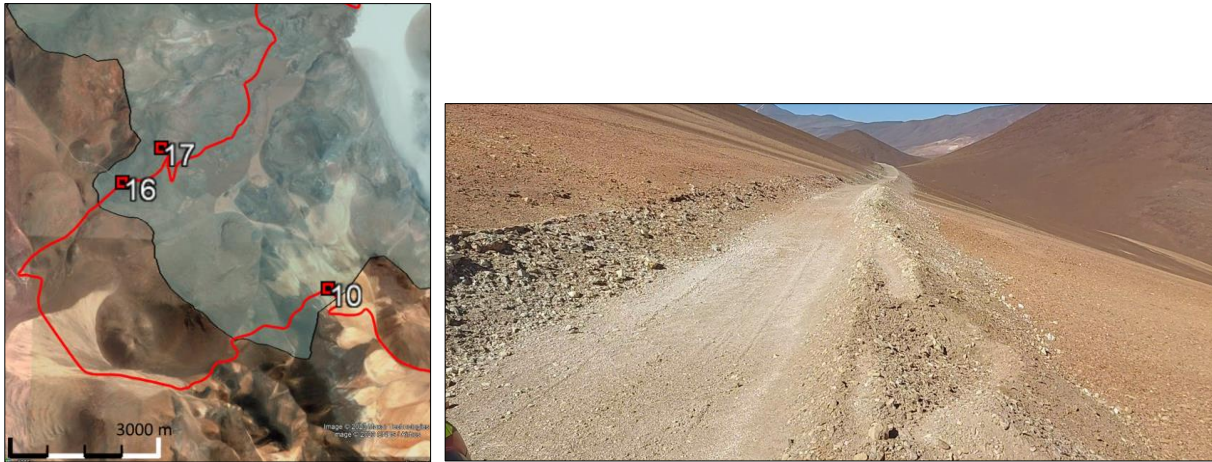
Desde ACP hasta el salar de Aguilar existen caminos en general en buen estado, sin embargo, por un espacio de 3 km desde el Punto de Control N°10 hacia el SW, el camino es estrecho (4-5 m), con riesgo de desbarrancamiento al norte. Esta misma condición de riesgo se observa en los Puntos de Control 16 y 17 (Figura 2-6).

Figura 2-6. Puntos de Control indican sectores con riesgo de desbarrancamiento debido a estrechez del camino para tránsito de doble vía. Ancho medio del orden de 4 m. Detalle del camino en Punto de Control 10 (vista al oeste).

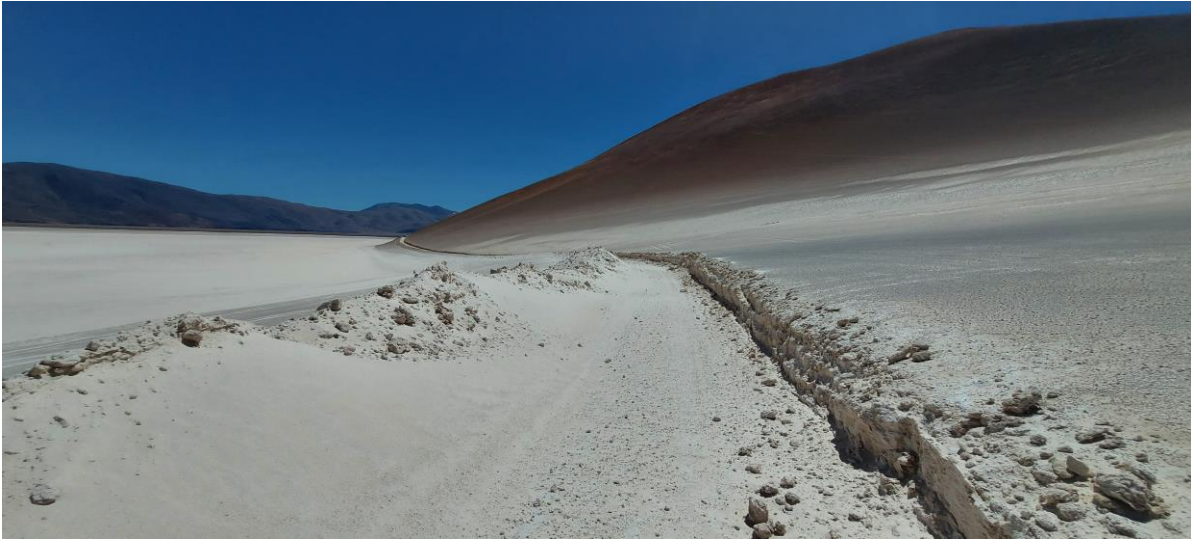
Acceso 7: Trayecto salar de Aguilar SW a salar de Aguilar NE. Este trayecto de 20 km se desarrolla en el borde sur y este del salar, siendo plano, subhorizontal y en muy buen estado, con anchos variables entre 4 y 6 m, que regularmente cuentan con pretilos de 20 hasta 50 cm de altura (Figura 2-7).

Figura 2-7. Camino en sector sur del salar de Aguilar (Punto de control 33, Figura 2-8).

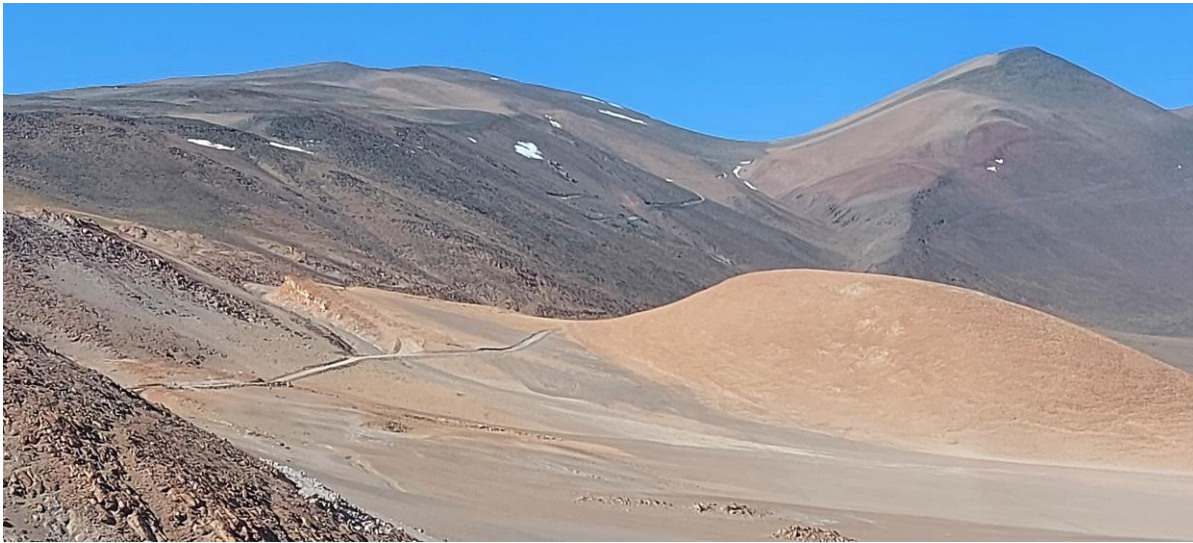
Acceso 8: ACP Gold Fields – Salar Grande. Este trayecto es esencialmente subhorizontal. Se destaca que existe el potencial de acceder al salar de Las Parinas por esta vía (Figura 2-9). Se recorrieron 20 km y, luego de este recorrido, se decidió suspender esta ruta ya que no estaba considerada en el plan y de hacerlo retrasaría las siguientes actividades.

Figura 2-9. Camino de potencial acceso al salar Las Parinas vía Gold Fields. Vista al NE desde Punto de Control 29.

El camino observado no está en las imágenes de Google Earth de noviembre 2022, por lo que se recomienda evaluar en enero 2023.

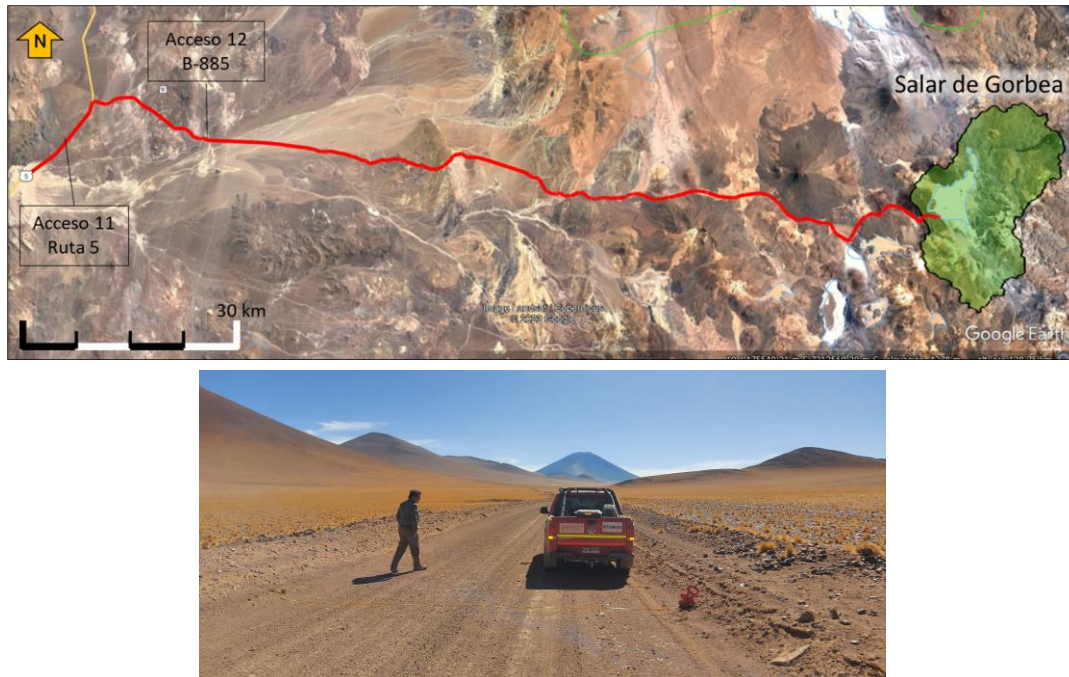
Accesos 11 y 12: Agua Verde – Cruce B-885 – Gorbea. Este trayecto considera 15 km iniciales de recorrido por la Ruta 5, desde la posada Agua Verde hacia el norte, hasta empalmar con el inicio del camino B-885 (Acceso 11, Figura 2-10). Posteriormente se encuentra el Acceso 12. Este camino, que es de ripio, se encuentra en muy buenas condiciones de tránsito y tiene un ancho variable entre 6 y 10 m, ocasionalmente 12 m. Es de pendientes suaves y menores a 10% en sus 133 km de recorrido hasta llegar al salar de Gorbea (Figura 2-10).

Figura 2-10. Ubicación accesos 11 y 12 hacia el salar de Gorbea. Fotografía: vista al Este del Acceso 12.

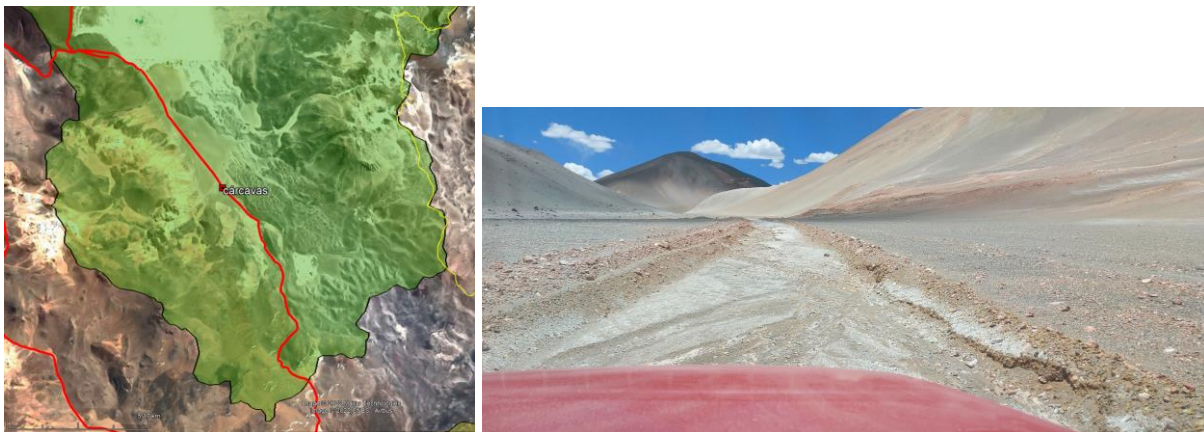
Acceso 15: Gorbea – La Isla. Este trayecto es similar a los anteriormente descritos, esto es, caminos ripiados, en buen estado, con anchos variables entre 6 y 10 m y pendientes suaves (<10%). Ocasionalmente se presentan cárcavas producto de los deshielos (Figura 2-11), lo que demandaría mantención con maquinaria, durante una campaña de sondajes.

Figura 2-11. Cárcavas en caminos de la cuenca Salar de Gorbea. Similares hallazgos se observaron en la cuenca del Salar de La Isla.

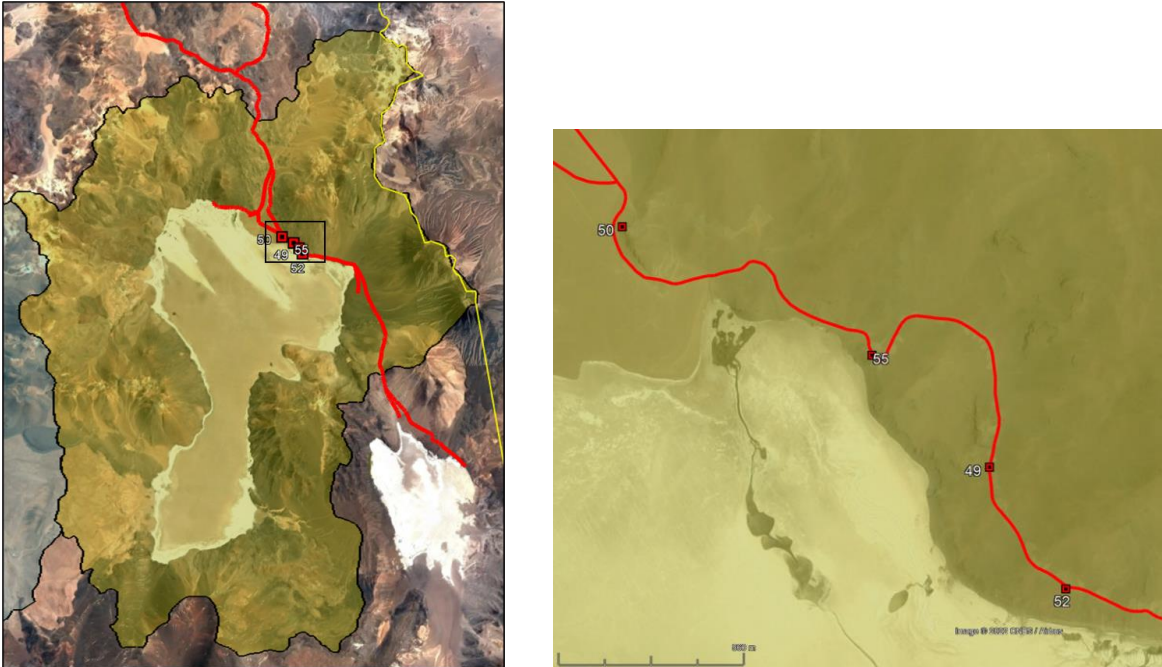
Acceso 18: Salar La Isla - Salar Las Parinas. Camino ripiado, en buen estado, transitable para todo tipo de vehículo debido a sus bajas pendientes y alta competencia. Solo existen 2 puntos que requieren observación: Punto de Control 52 y 55 (Figura 2-12). El punto 52 debido a la saturación del suelo y el 55 debido a la pendiente y pequeño radio de giro de la curva para vehículos mayores.

Figura 2-12. Sectores del camino en cuenca del Salar La Isla. Al SE del Punto de Control 52: potencial baja competencia del camino producto de la saturación del suelo (borde salar); Punto de Control 55: alta pendiente y pequeño radio de giro en curva.

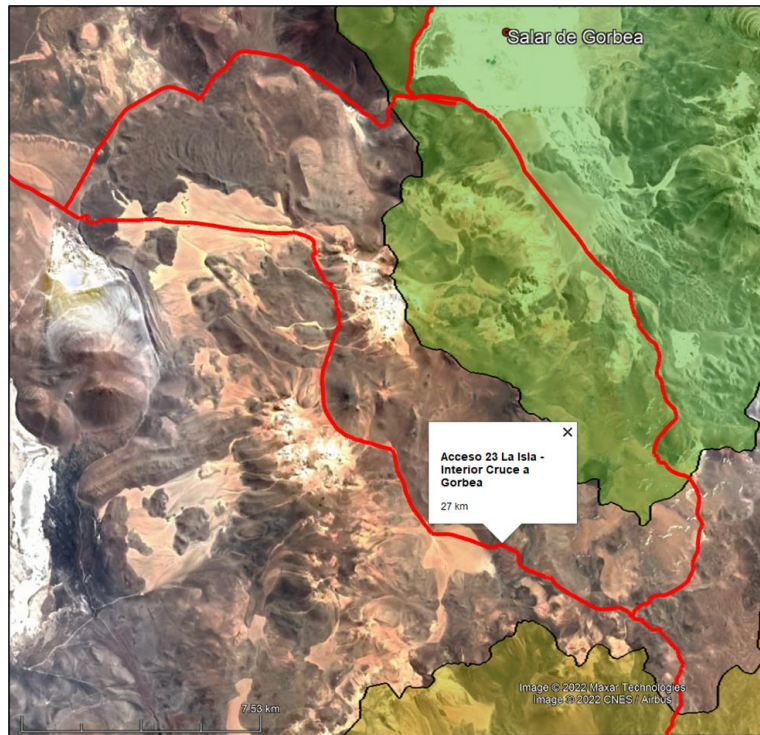
Acceso 23: La Isla - Interior Cruce a Gorbea. Este acceso era conocido por el Prevencionista de Amphos 21 por lo que se decidió recorrerlo. Se pudo constatar que es una ruta que se encuentra en muy buen estado, amplia (6 a 10 m de ancho), con pretilles adecuados y con presencia de terceros en el sector norte. Puede constituir una alternativa para acceder a La Isla y Las Parinas, sin necesidad de transitar por Gorbea, pues se constató la reducción de tiempo de tránsito de 1 hora para camioneta (Figura 2-13).

Figura 2-13. Acceso 23. Ruta alternativa al trayecto hacia La Isla y Las Parinas, evitando distancia, tiempo y costo de transitar necesariamente por Gorbea.
