REPORTE DE TERRENO Limnología / PSM Cuenca Pedernales

Reporte de Terreno Limnología / PSM Cuenca Pedernales

1. LIMNOLOGÍA / PSM CUENCA PEDERNALES

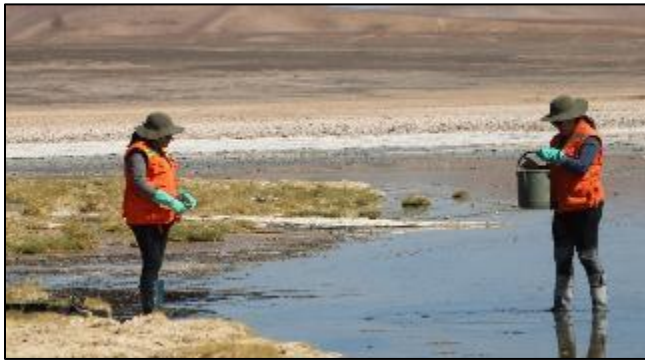
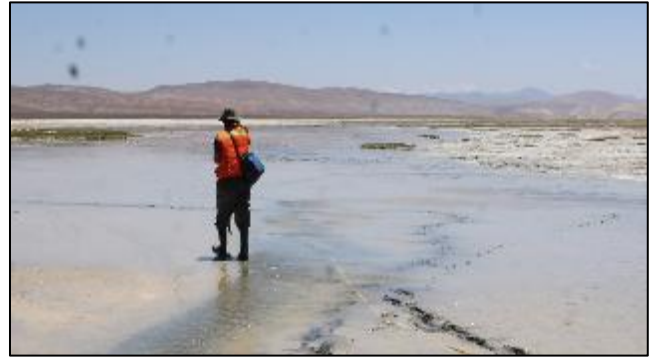
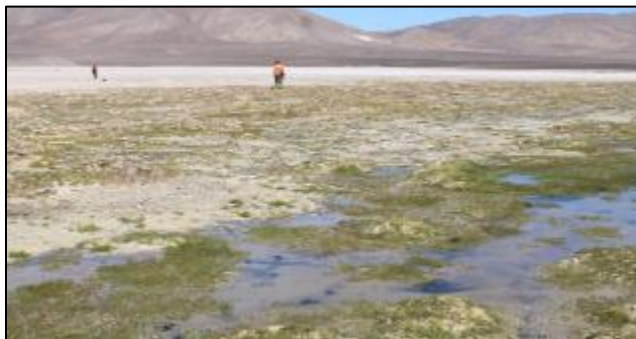
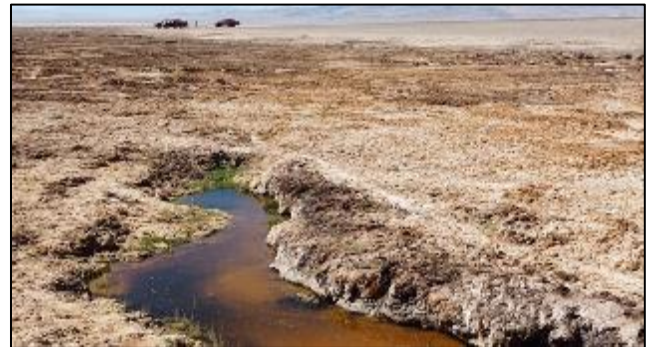
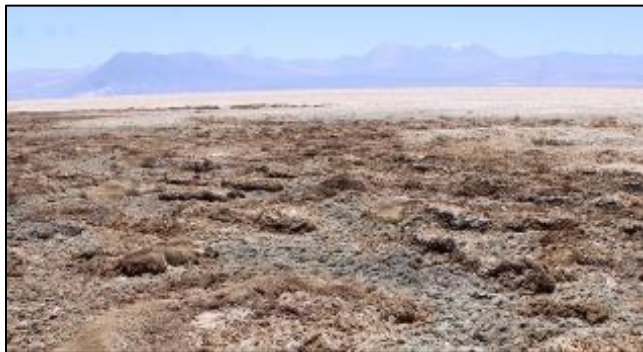
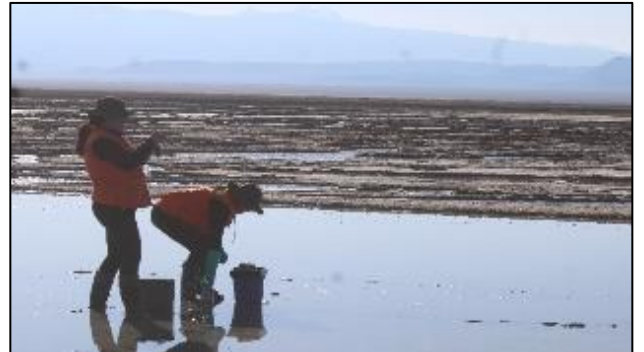
Fotografía 1-1. Prospección de estaciones de muestreo Sector Salar Pedernales (L1 a L6).

Para la primera campaña, se puede indicar que los sitios prospectados se pueden agrupar en dos (2) tipos de sistemas acuáticos, los cuales serían: 1) Sistema de Salar (Fotografía 1.1); y 2) Canales y ríos de quebradas con presencia de vegas y bofedales (Fotografía 1.2).

Dentro del primer sistema, se identificaron diferentes subsistemas, los cuales concuerdan con los sistemas y subsistemas descritos por el CEA (2019). De esta manera, en la Figura 1.2 se puede apreciar que el Sistema de Salar se encuentra conformado por lagunas someras (ie. L6), conectadas por medio de canales (ie. L1, L2, L3) con lagunas de menor tamaño, denominadas vegas (L4 y L5).

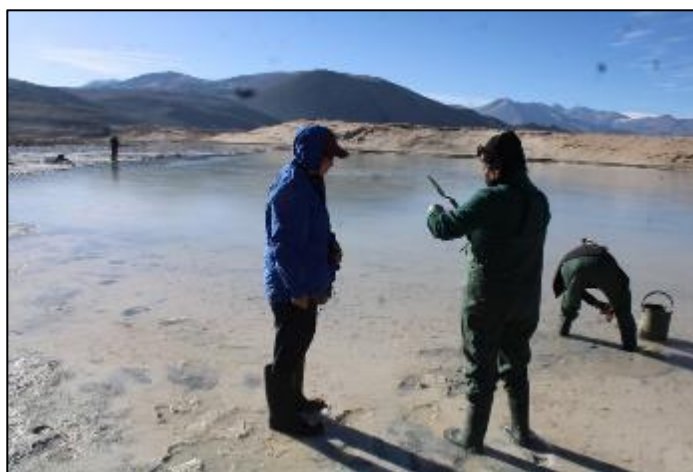
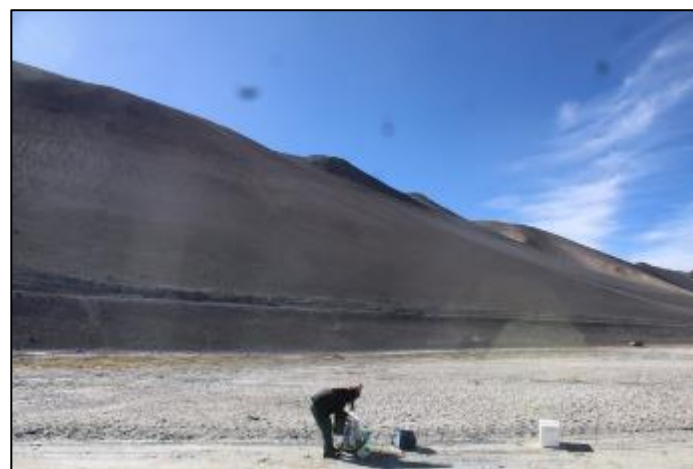
Fotografía 1-10. Prospección de estaciones de muestreo Sector Salar La Laguna y Salar Piedra Parada

Para la campaña 2, podemos señalar que los sitios prospectados fueron principalmente del sistema de Salar y Lagunas Someras (Fotografía 1-10).

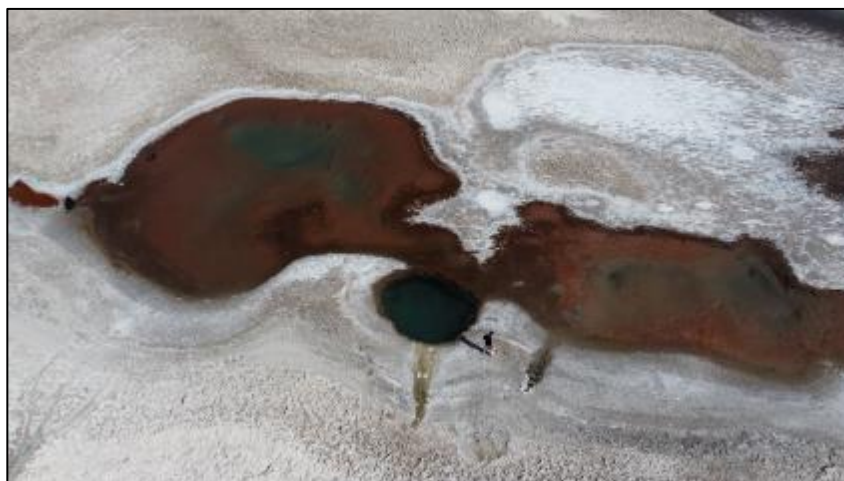
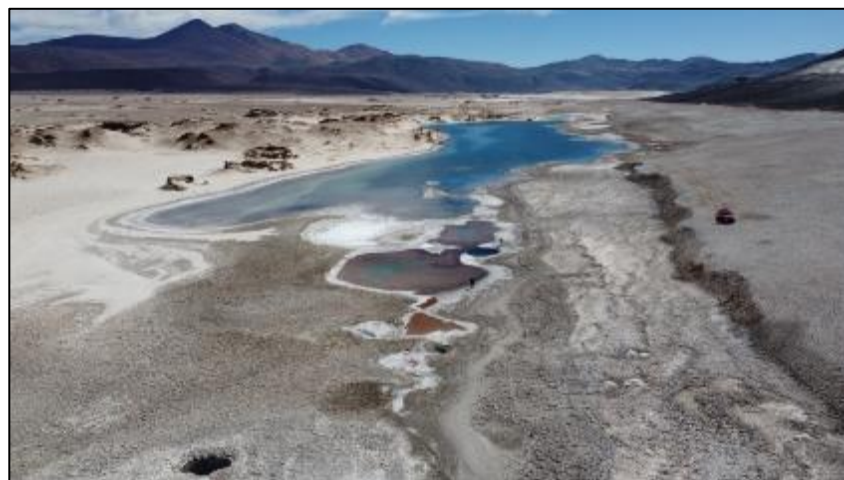
Fotografía 1-11. Prospección de estaciones de muestreo Sector Norte Salar de Pedernales

Para la campaña 3, en términos generales, se puede señalar que los sitios prospectados fueron principalmente de Sistema de Salar y Lagunas Someras (Fotografía 1-11).

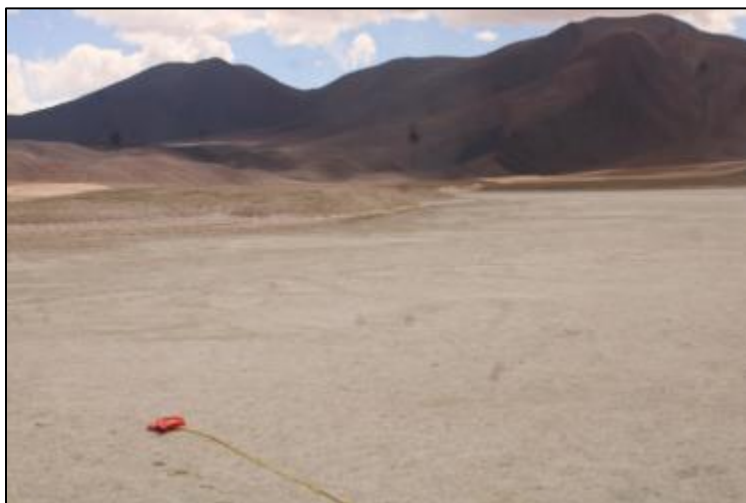
Fotografía 1-12 Estación L8

La estación L8 del Salar la Laguna se encontraba seca al realizar la prospección (Fotografía 1-12).

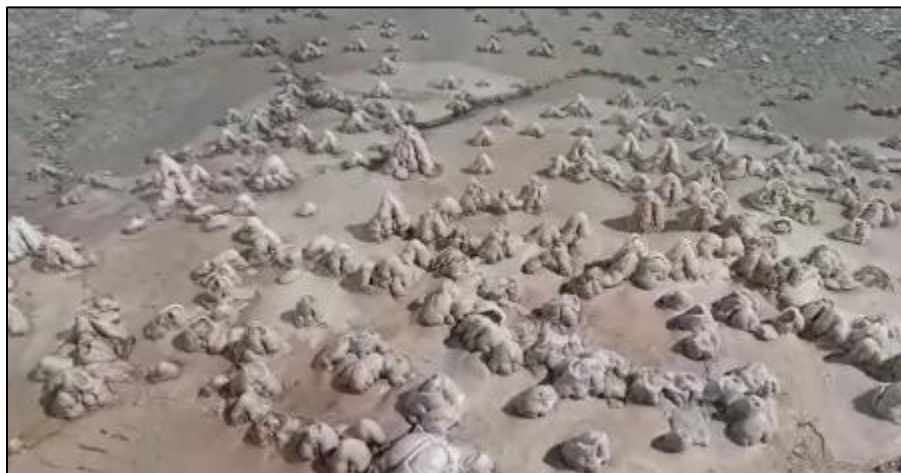
En el borde de las lagunas se observó una costra salina dura, que impidió registrar la presencia de invertebrados en los sedimentos de algunos puntos. No obstante, fueron tomadas muestras, estas no presentaron la presencia de organismos macroinvertebrados en las costras (Fotografía 1-13).

Fotografía 1-13. Costra salina en estaciones de salar pedernales norte. Estación L34.
