# Suelos: Anexo 02 - Descripción de calicatas y sectores de muestreo de suelos.

**Informe de Campaña Primavera 2025**

**Componente: Suelos**

Preparado para: Codelco Salvador  
Santiago, 10 de junio 2026

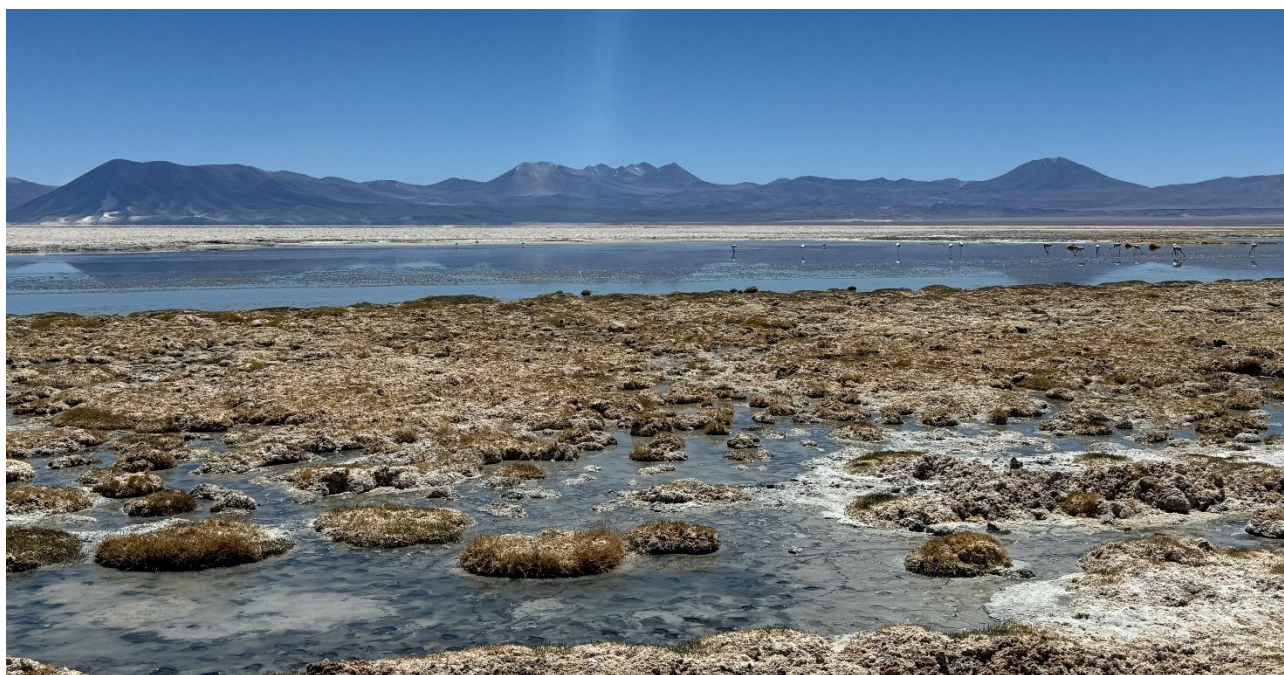
Un detalle de la vega salina de *P. frigida*, donde se ubicaron los puntos de muestreos de suelo SC01\_P y SHS01\_P en la Figura 2. Esta comunidad es dominada por la especie *P. frigida*, formando cojines de vegetación junto a las especies *T. concinna* y *Zameioscirpus atacamensis*. Su cobertura varía entre muy abierta a abierta con abundantes afloramientos salinos que pueden superar el 25%, y sin presencia de rocas en superficie ni rastros de erosión.

Figura 2. Detalle del entorno del punto de muestreo SC01\_P y SHS01\_P.

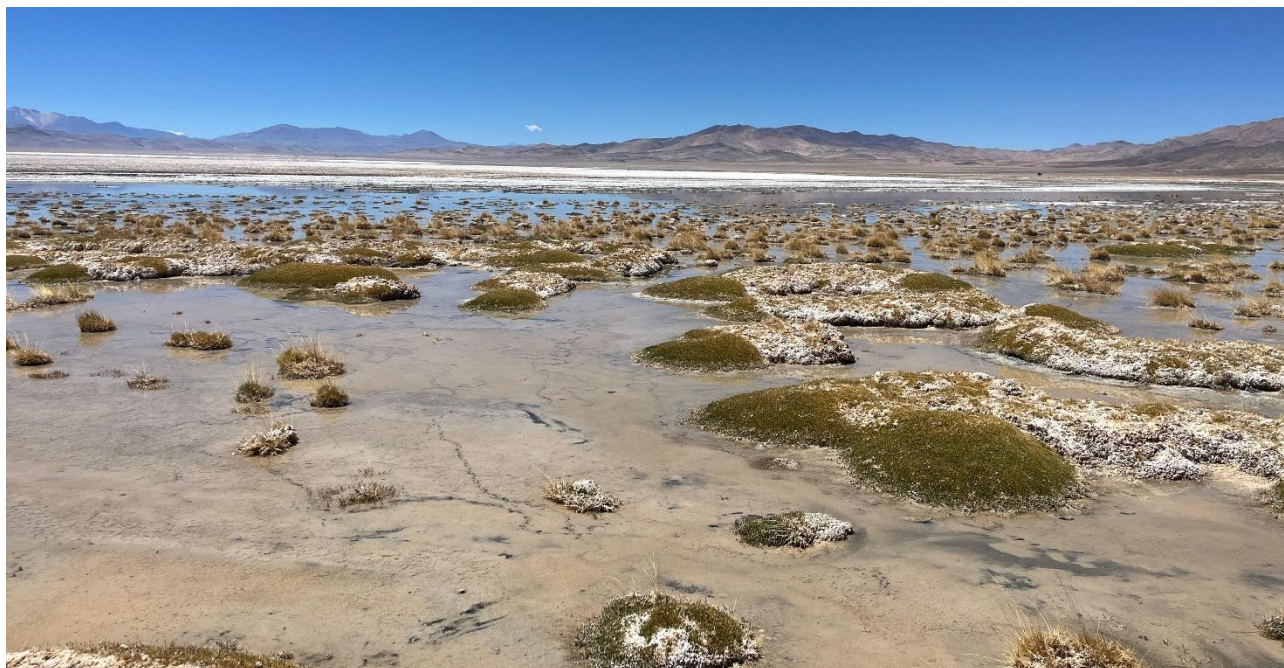
La vega salina de *T. concinna*, donde se ubicaron los puntos de muestreos SC02\_P y SHS02\_P, se puede apreciar en la Figura 3. Esta comunidad tiene como codominantes a las especies *Phylloscirpus acaulis* o *P. frigida*. Su altura no supera los 25 cm, y presenta coberturas muy variables dependiendo de la cercanía al cuerpo de agua, que van de muy abiertas a densas (10% al 90% de la superficie), a la vez que el agua libre en superficie puede llegar al 50%. Presenta abundantes costras salinas en superficie y nula pedregosidad.

*Figura 3. Detalle del entorno del punto de muestreo SC02\_P y SHS02\_P.*

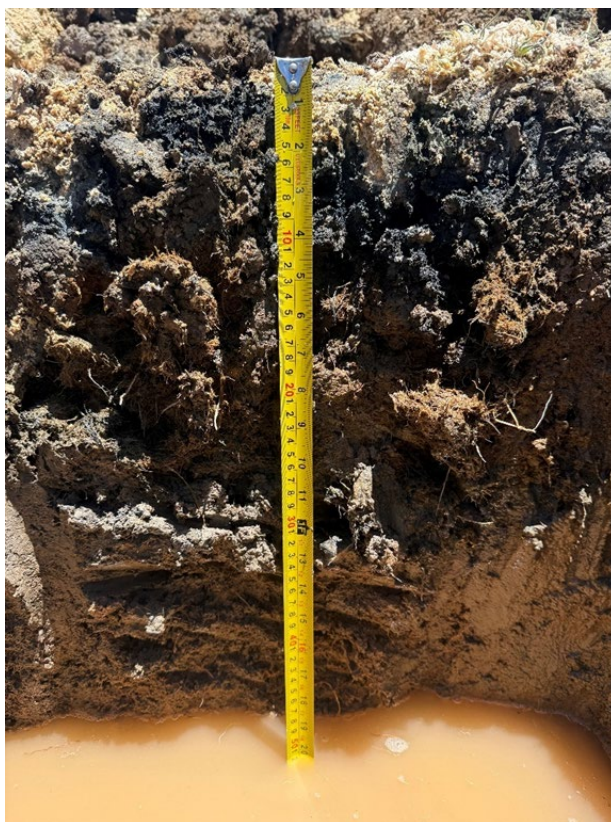
Un detalle de la calicata del punto SC01\_P se muestra en la Figura 4, mientras que la descripción de sus respectivos horizontes se indica en la Tabla 2.

*Figura 4. Detalle del perfil de suelo de la calicata del punto SC01\_P*

| <b>Pedernales C01                      Altura: 3.367 m s.n.m.</b> | |
|---|---|
| Características Generales | Suelo que ocupa una posición de salar en altiplano, con pendiente simple, ligeramente inclinado (1 a <3%). El uso actual es silvestre, con presencia de flora y fauna. Sin erosión actual; sin pedregosidad superficial (0 a <5% de piedras y 0 a <10% de gravas); y sin pedregosidad subsuperficial (<5%). |
| 0 – 12<br>Oe | Negro (7.5 YR 2.5/1) en húmedo en 90% y amarillo cobrizo (7.5 YR 6/8) en húmedo en 10%; material orgánico de descomposición intermedia; muy friable en húmedo. Límite ondulado abrupto*. |
| 12 – 27<br>Oi | Negro (7.5 YR 2.5/1) en húmedo en 60% y amarillo cobrizo (7.5 YR 6/8) en húmedo en 40%; material orgánico ligeramente descompuesto; muy friable en húmedo. Límite ondulado abrupto. |

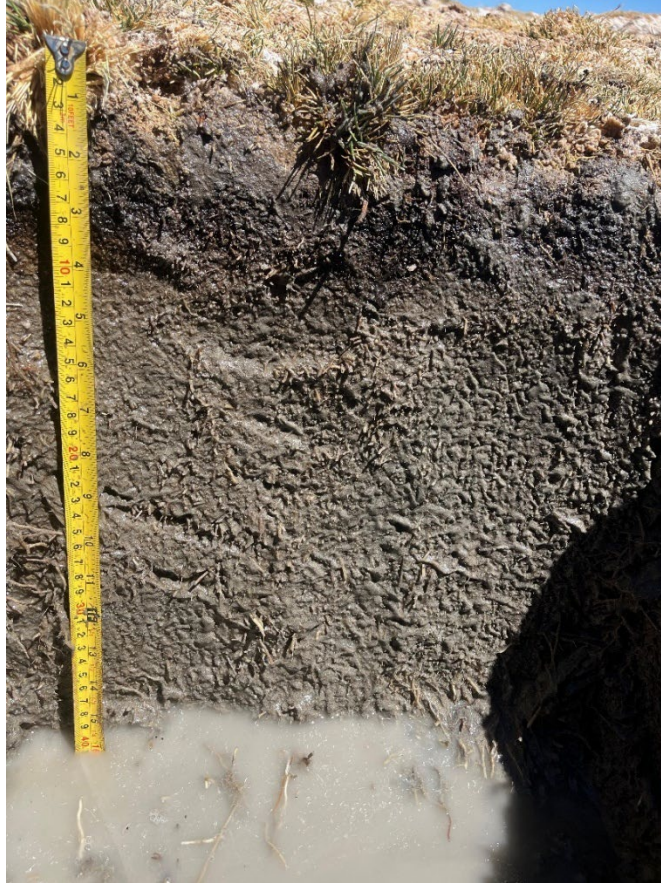
Un detalle de la calicata del punto SC02\_P se puede apreciar en la Figura 5, mientras que la descripción de sus respectivos horizontes se indica en la Tabla 3.

*Figura 5. Detalle del perfil de suelo de la calicata del punto SC02\_P.*

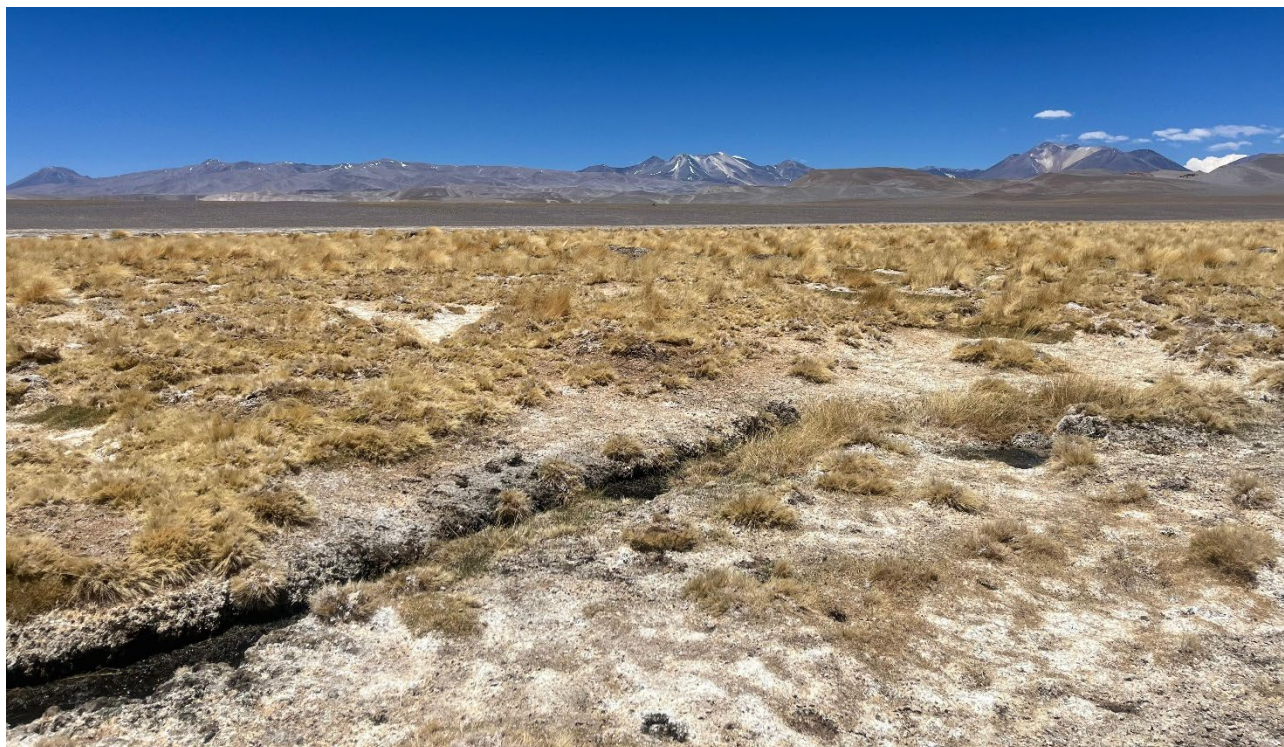
La UHS se definió en el Pajonal hídrico dominado por *D. velutina* y acompañado por múltiples especies como *Deyeuxia eminens* var *fulva*, *Phylloscirpus acaulis*, *Triglochin concinna* y *Zameioscirpus atacamensis*, con coberturas que van desde un 50% al 90%. Se observó agua en superficie y algunos afloramientos, los que hidratan los suelos humedal por inundación e infiltración lateral producto de obras de acumulación y conducción de agua por zanjias (Figura 7). Los puntos de muestreo se ubican a 3638 m s.n.m.

Figura 7. Detalle del entorno de los puntos de muestreo SC03\_O y SHS03\_O.

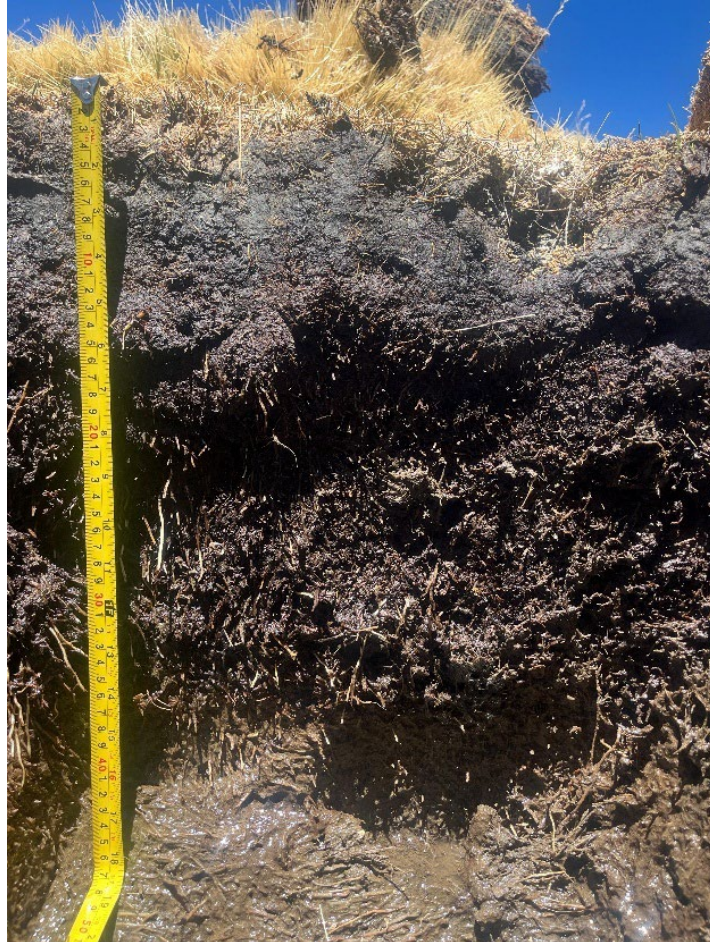
Un detalle de la calicata del punto SC03\_O se muestra en la Figura 8, mientras que la descripción de sus respectivos horizontes se indica en la Tabla 4.

*Figura 8. Detalle del perfil de suelo de la calicata del punto SC03\_O.*

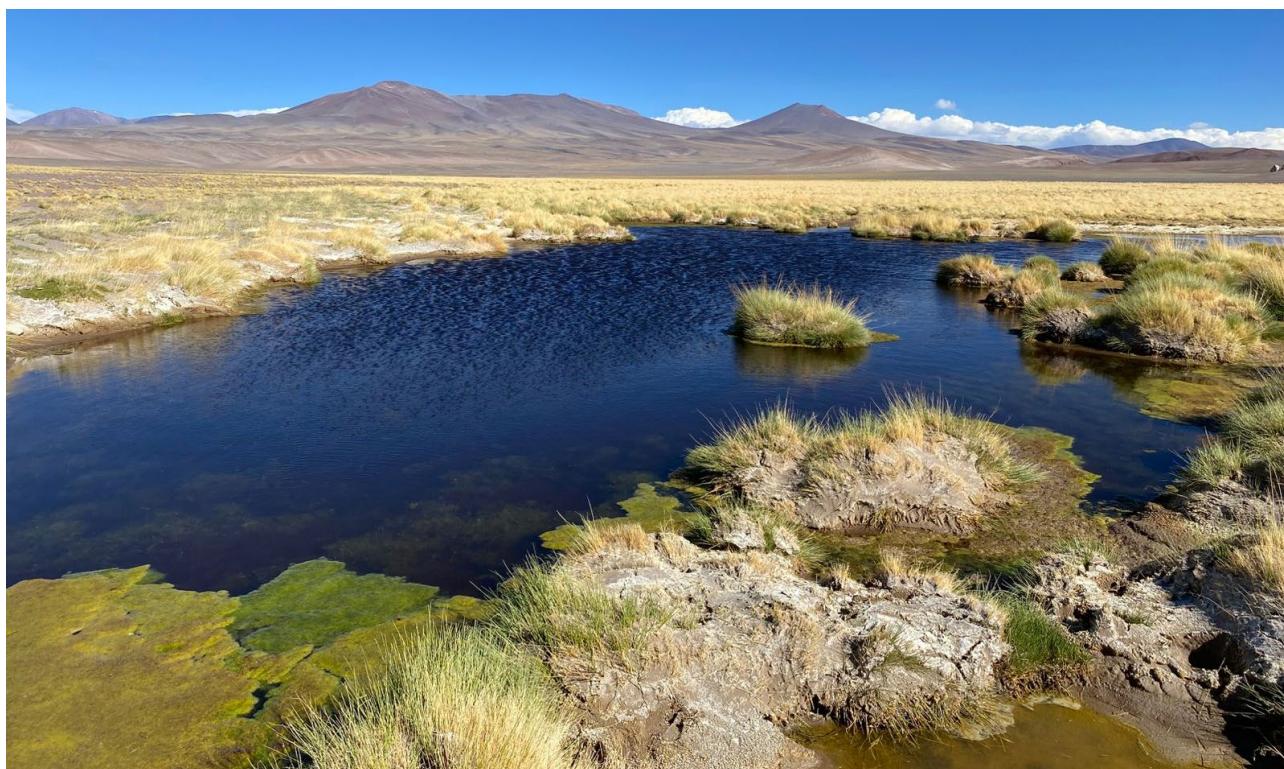
El pajonal hídrico de las especies de *Deyeuxia* también está acompañado de especies como *Juncus balticus*, *Oxychloë andina* y *Triglochin concinna*, las cuales presenta coberturas muy variables, desde muy abierta a densa, entre 10% y 90% de la superficie. También abundan amplios sitios con agua en superficie, como se aprecia en la Figura 10, adyacente a los sitios de muestreo, a una altura de 3728 m s.n.m. A raíz de la gran extensión de superficie que abarca este SVATH, de 46,2 ha, se tomó la decisión de realizar dos calicatas para la UHS identificada, de modo de mantener la representatividad espacial y alcanzar el nivel de detalle requerido (moderadamente alto).

Figura 10. Detalle del entorno de los puntos de muestreo SC04\_L y SHS04\_L.

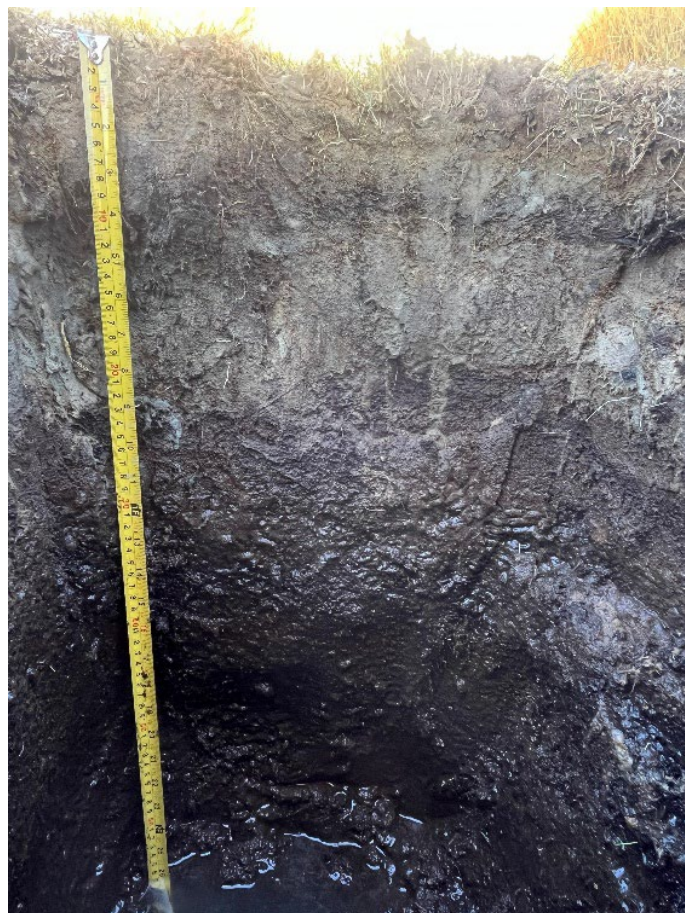
Un detalle de la calicata del punto SC04\_L se muestra en la Figura 11, mientras que la descripción de sus respectivos horizontes se detalla en la Tabla 5.

*Figura 11. Detalle del perfil de suelo de la calicata del punto SC04\_L.*

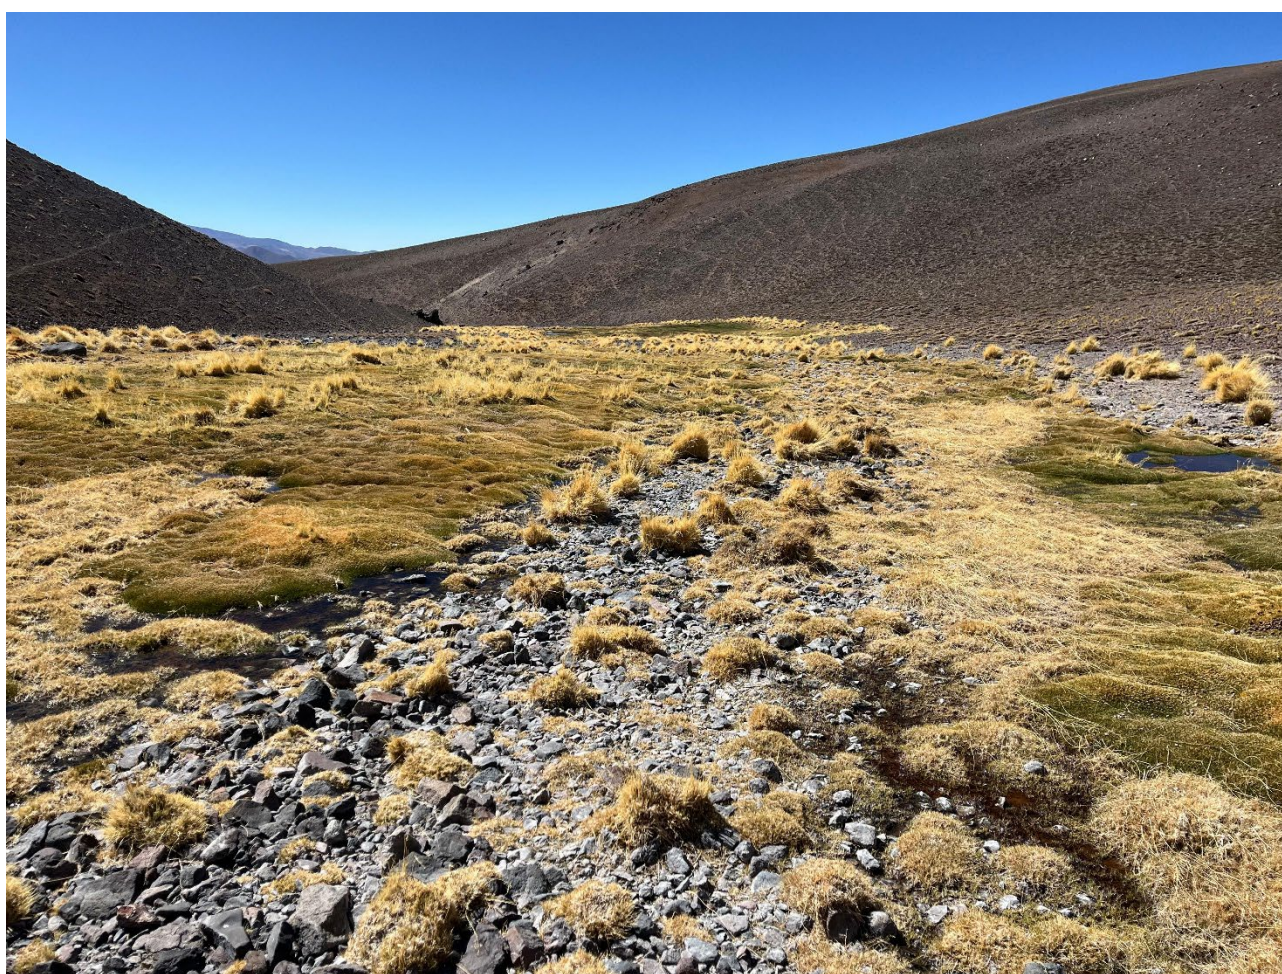
El bofedal corresponde a una comunidad vegetacional dominada por *O. andina* y codominada por *D. velutina*, con las especies acompañantes *D. eminens* var *fulva*, y *D. velutina*. Las coberturas varían bastante dentro del área definida del SVATH, siendo de entre un 75-90% en los sectores de mayor cobertura, hasta sitios con un 10-25% de cobertura. Presenta afloramientos de agua fluyendo o retenida por los propios cojines de *O. andina*. En la zona sureste y buffer, muy próxima al sitio de muestreo debido a la pequeña extensión del SVAHT, de 2,97 ha, se puede apreciar una comunidad de vegetación zonal dominada exclusivamente por la especie arbustiva *Adesmia echinus*. Desde un punto edáfico, se puede destacar un porcentaje de rocas superficiales alto y subsuperficiales abundante, como se puede apreciar en la Figura 13, y una profundidad efectiva muy baja, debido a que el nivel freático aparece a profundidad tan baja como 10 o 20 cm. Los puntos de muestreo SC06\_N y SHS06\_N se encuentran a 4247 m s.n.m.

Figura 13. Detalle del entorno de los puntos de muestreo SC06\_N y SHS06\_N.

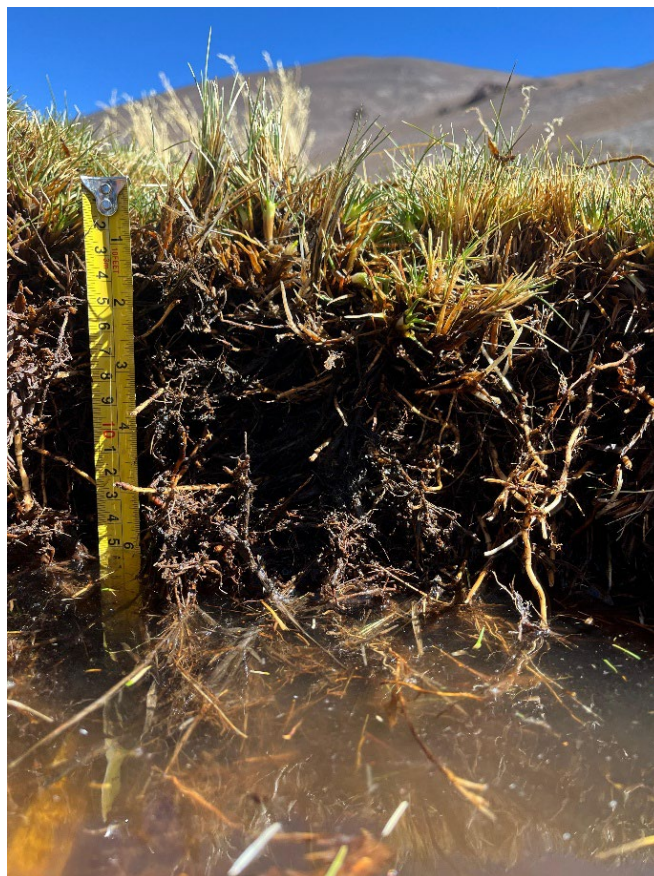
Un detalle de la calicata del punto SC06\_N se muestra en la Figura 14, mientras que la descripción de sus respectivos horizontes se detalla en la Tabla 6.

Figura 14. Detalle del perfil de suelo de la calicata del punto SC06\_N.

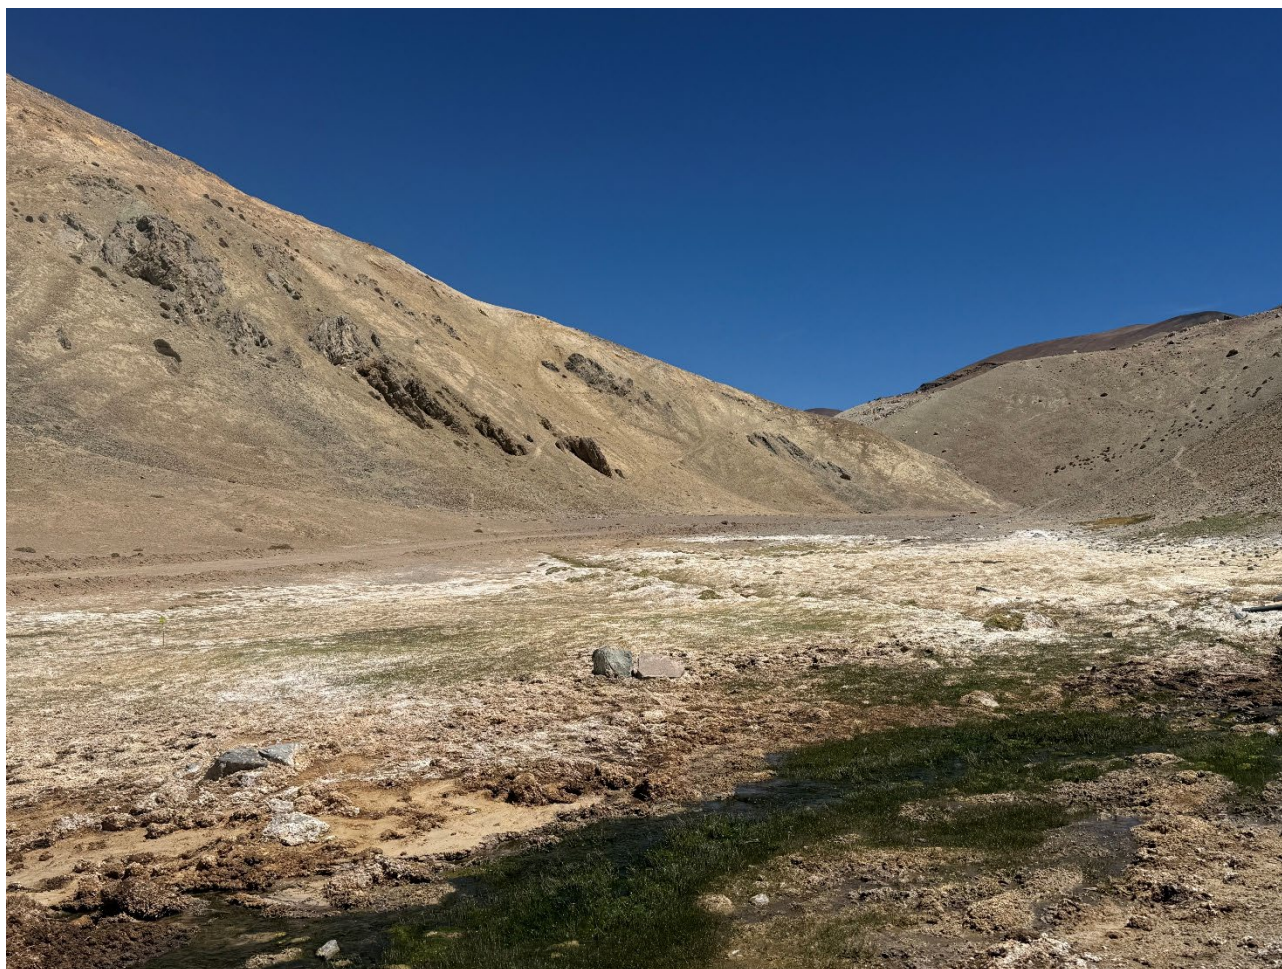
La formación vegetal corresponde a vega salina de *Puccinellia frigida*, debido a la gran cantidad de afloramientos salinos presentes en el sitio, y una cobertura semidensa de esta especie de entre 50% y 75%. También destaca la gran superficie con vegetación muerta, la que es atravesada por un pequeño curso de agua, la que da origen a pequeños manchones de vegetación activa, como se ve en la Tabla 14. Los puntos de muestreo se ubican a 3700 m s.n.m.

Figura 16. Detalle del entorno de los puntos de muestreo SC07\_C y SHS07\_C.

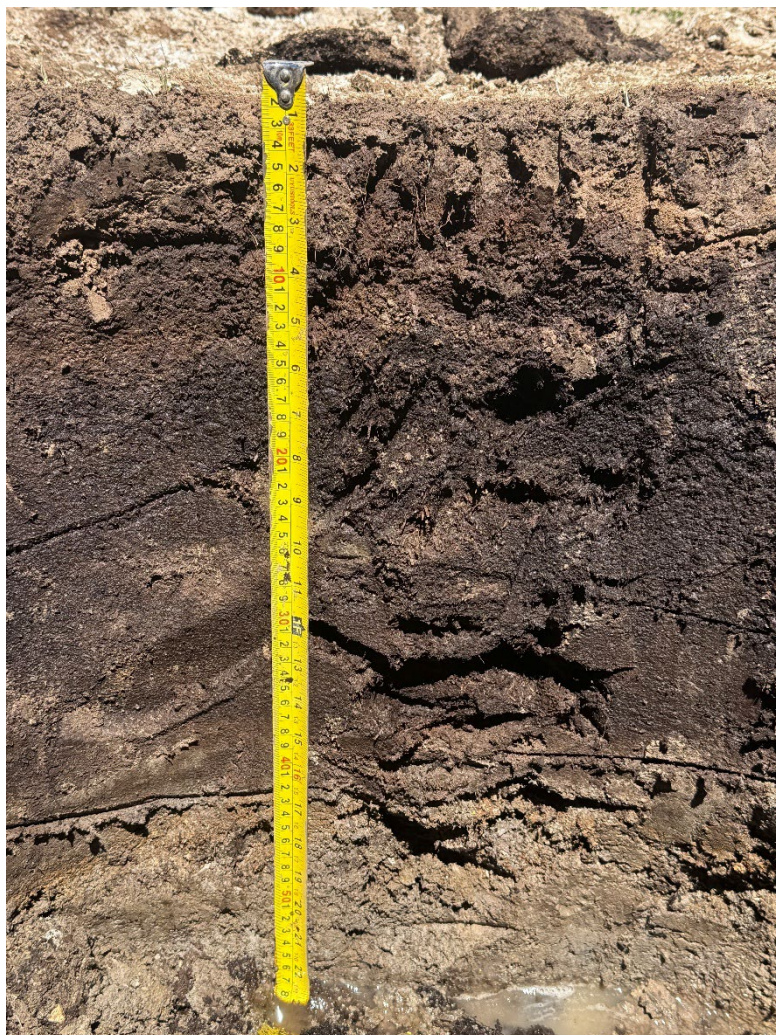
Un detalle de la calicata del punto SC07\_C se muestra en la Figura 17, mientras que la descripción de sus respectivos horizontes se detalla en la Tabla 7.

*Figura 17. Detalle del perfil de suelo de la calicata del punto SC07\_C.*

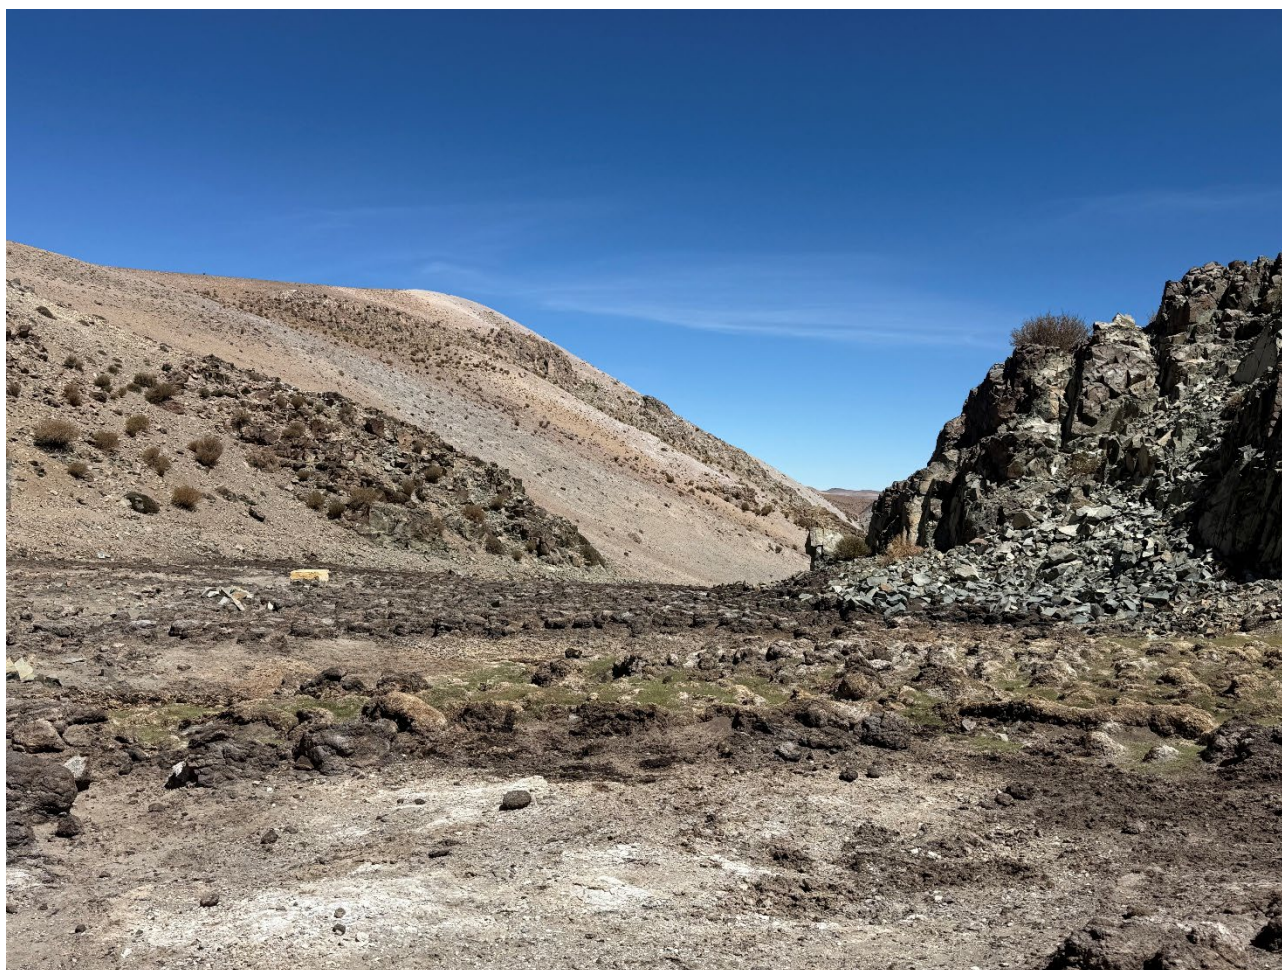
La especie dominante de las formaciones de vegetación predominantemente muerta están dominados por *P. frigida*, con una cobertura viva menor al 5-10%, ubicada principalmente en el canal principal de drenaje, y manchones en la parte de menor cota del SVAHT, en la zona noroeste y central (Figura 19). Desde el punto de vista edáfico, la gran extensión de cojines de vegetación muerta hace que los primeros centímetros del sustrato del sitio sean casi en su totalidad rastrojo, con una altísima capacidad de retener agua debido al alto porcentaje de materia orgánica. Los puntos de muestreo se ubican a 3890 m s.n.m.

Figura 19. Detalle del entorno de los puntos de muestreo SC08\_CO y SHS08\_CO.

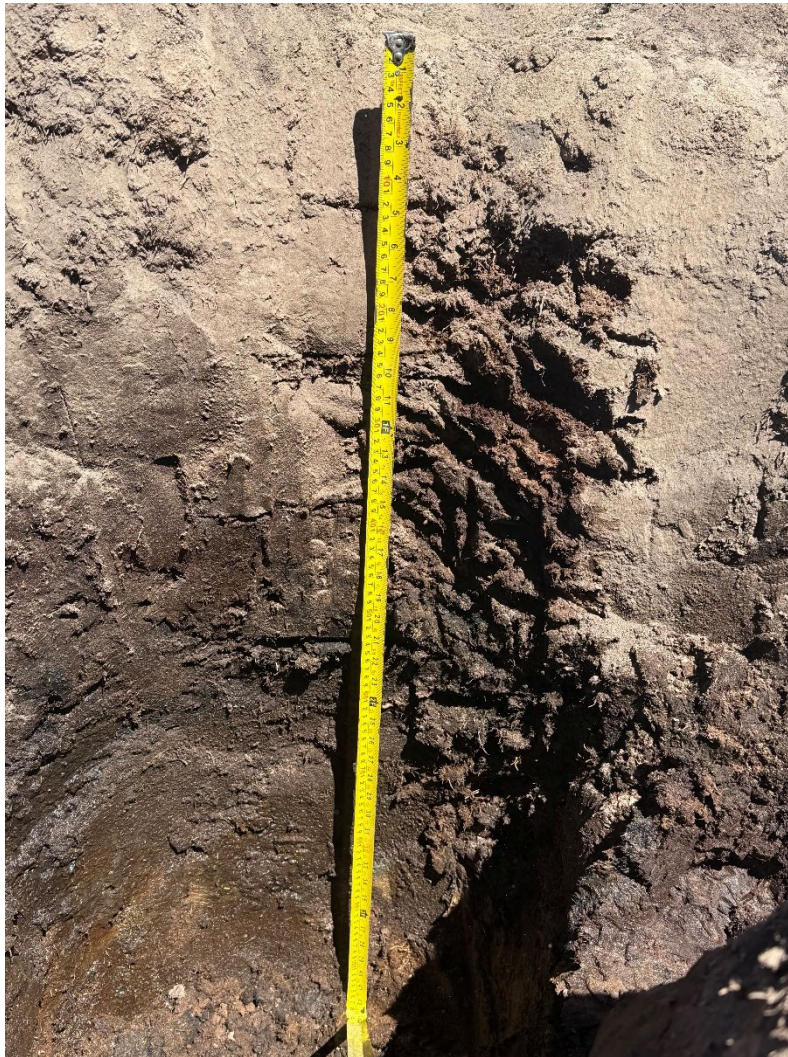
Un detalle de la calicata del punto SC08\_CO se muestra en la Figura 20, mientras que la descripción de sus respectivos horizontes se detalla en la Tabla 8.

*Figura 20. Detalle del perfil de suelo de la calicata del punto SC08\_CO.*

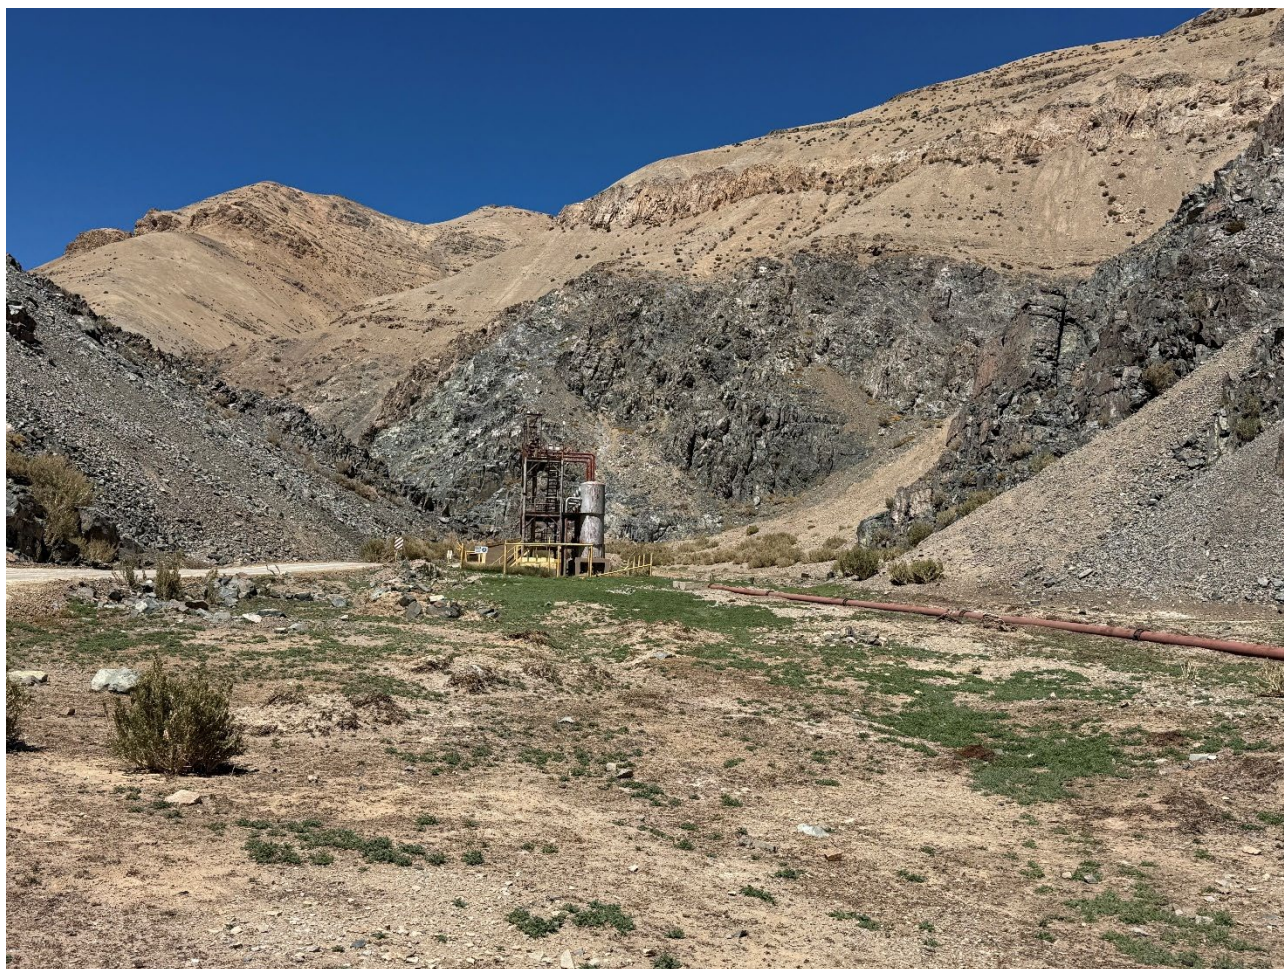
El SVAHT está conformado por un herbazal dominado por la especie *A. magellanica* y como especie acompañante *Atriplex retusa*. Esta formación presenta coberturas abiertas, que van del 25% al 90%, con bastantes manchones de suelo desnudo y afloramientos rocosos (Figura 22). También se puede destacar que, en los bordes del humedal, y en el área buffer se puede encontrar un matorral de *Atriplex retusa*, con cobertura variable.

Figura 22. Detalle del entorno de los puntos de muestreo SC09\_A y SHS09\_A.

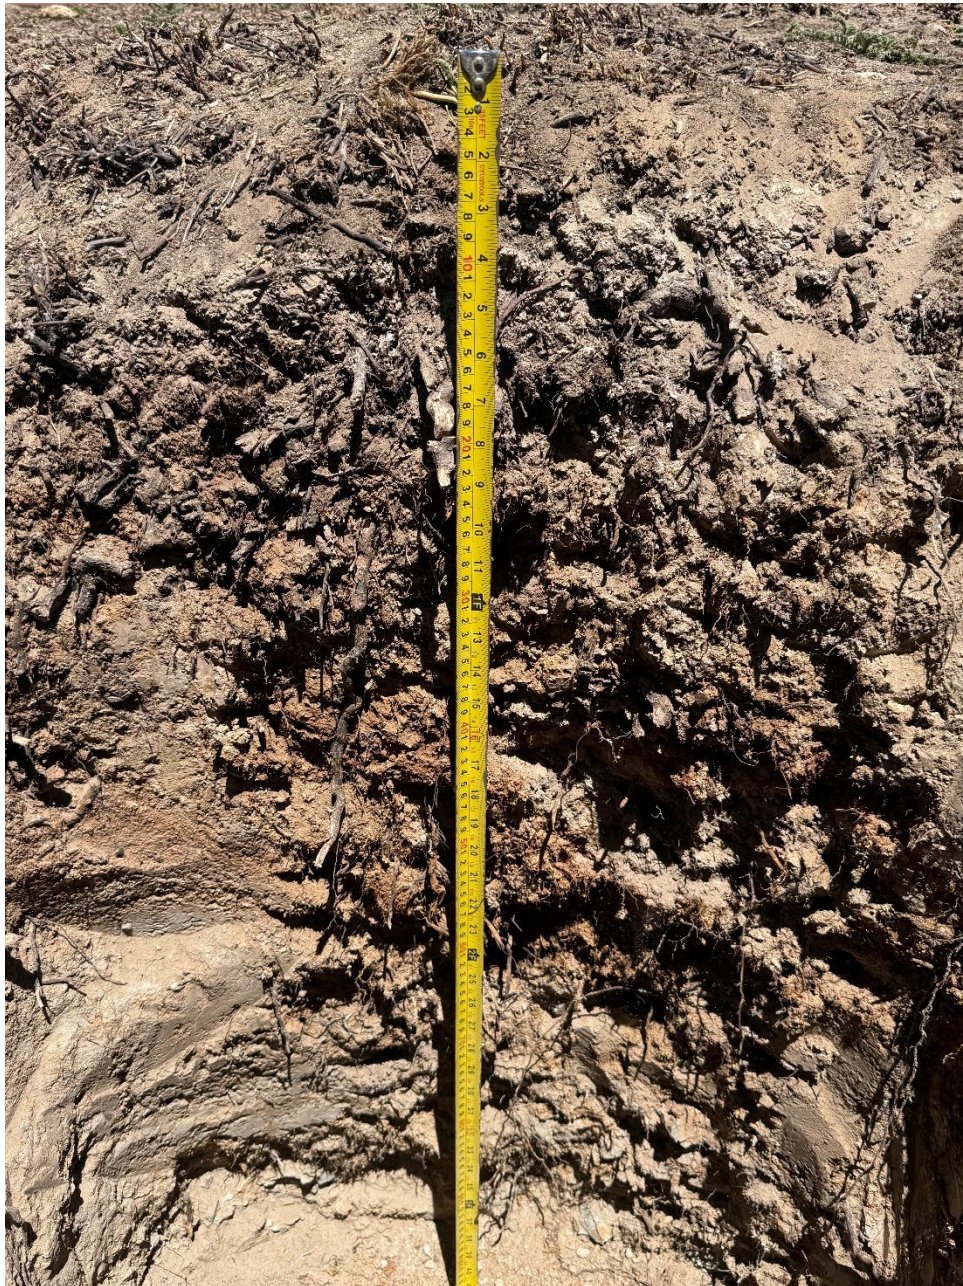
Un detalle de la calicata del punto SC09\_A se muestra en la Figura 20, mientras que la descripción de sus respectivos horizontes se detalla en la Tabla 9.

*Figura 23. Detalle del perfil de suelo de la calicata del punto SC09\_A.*

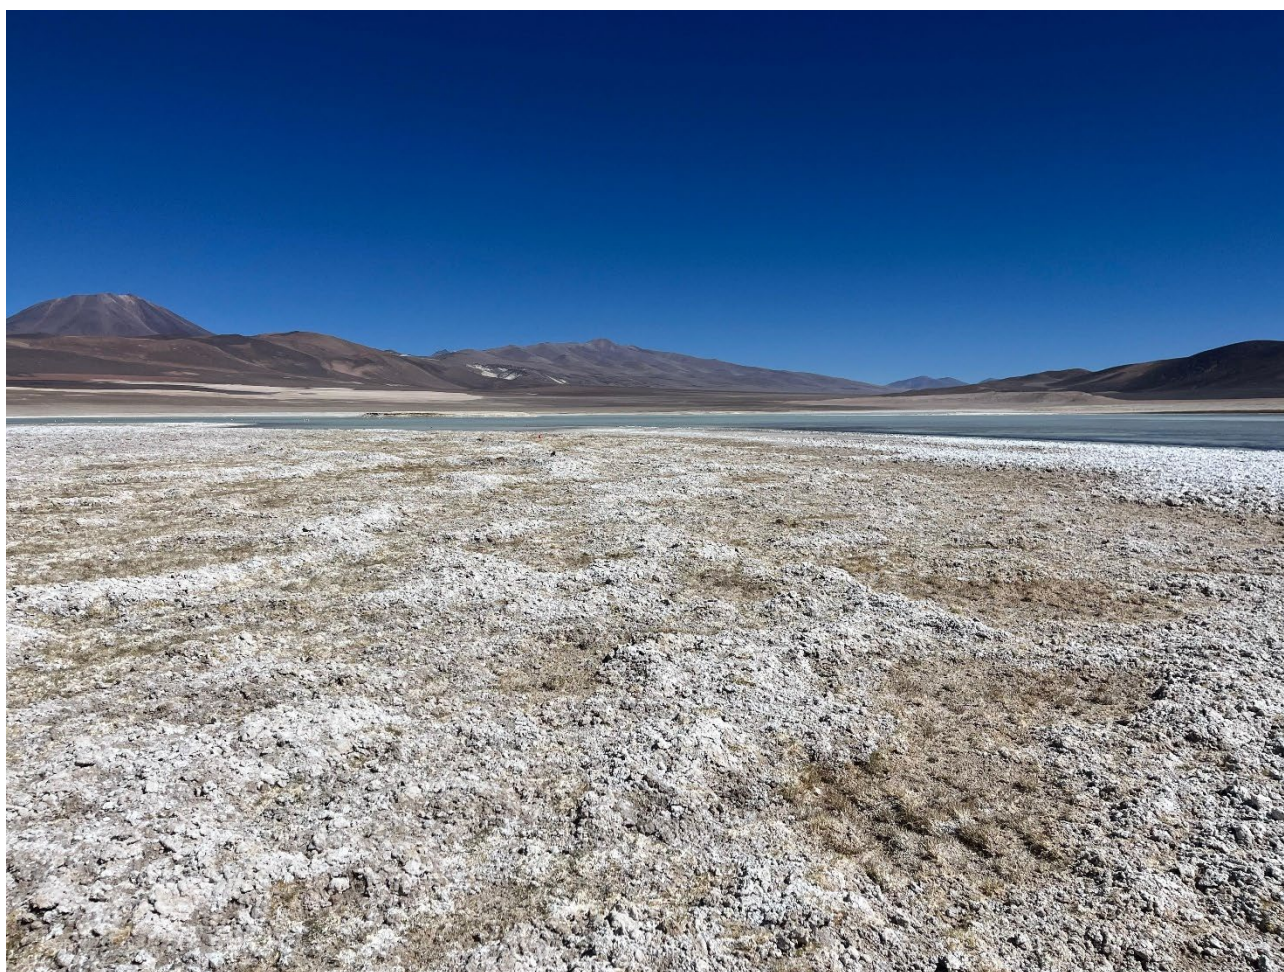
La vega es dominada por la especie *P. frigida*, especie que forma un césped de cobertura muy abierta, no mayor al 25%. El SVATH de la zona sur del salar presenta también *Z. atacamensis* formando cojines semiglobosos, yafloramientos salinos en superficie que superan el 50% de cobertura (Figura 25). Si bien se encuentra al borde de la laguna, no presenta agua en superficie, así como ausencia de rocas en superficie. El nivel freático es muy alto y sube casi al nivel de la superficie luego de la excavación. El contenido de agua del sustrato también es muy alto, lo que hace que los bordes de la calicata superen el límite líquido, haciendo que el suelo se comporte como un fluido. Los puntos de muestreo de suelos se ubican a una altitud de 3505 m s.n.m.

Figura 25. Detalle del entorno de los puntos de muestreo SC10\_LL y SHS10\_LL.

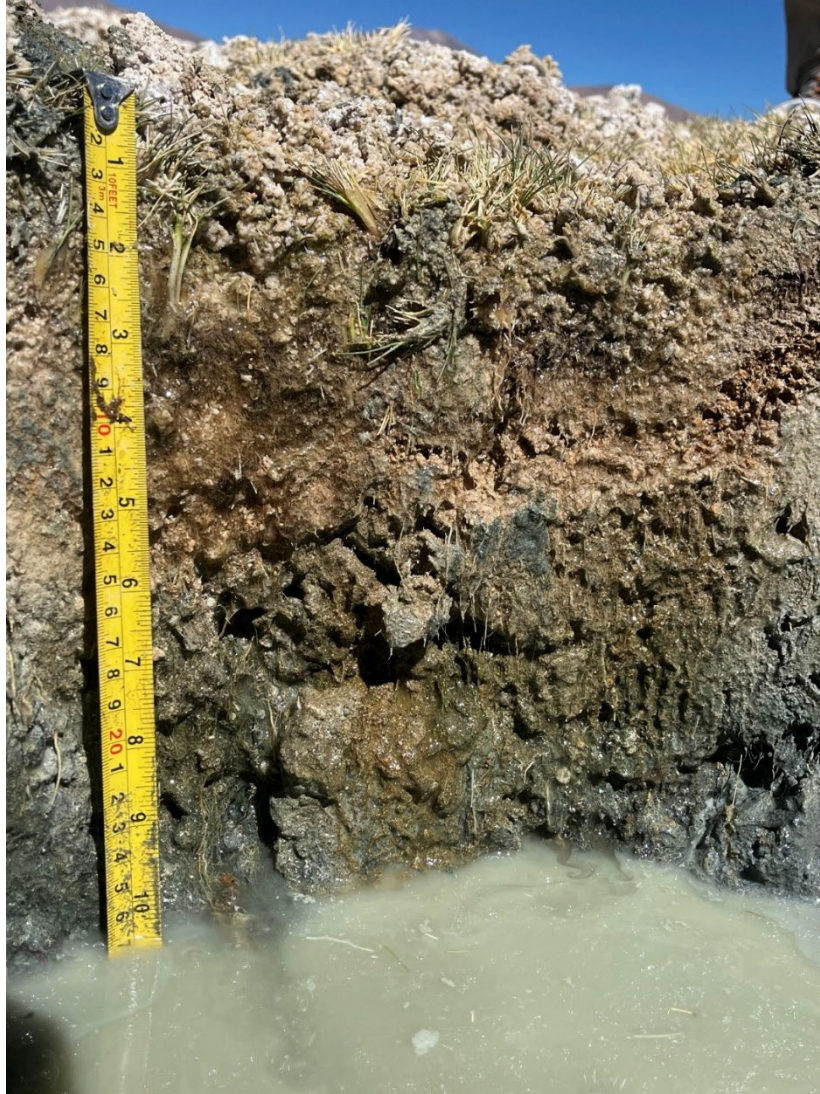
Un detalle de la calicata del punto SC10\_LL se muestra en la Figura 26, mientras que la descripción de sus respectivos horizontes se detalla en la Tabla 10.

*Figura 26. Detalle del perfil de suelo de la calicata del punto SC10\_LL.*

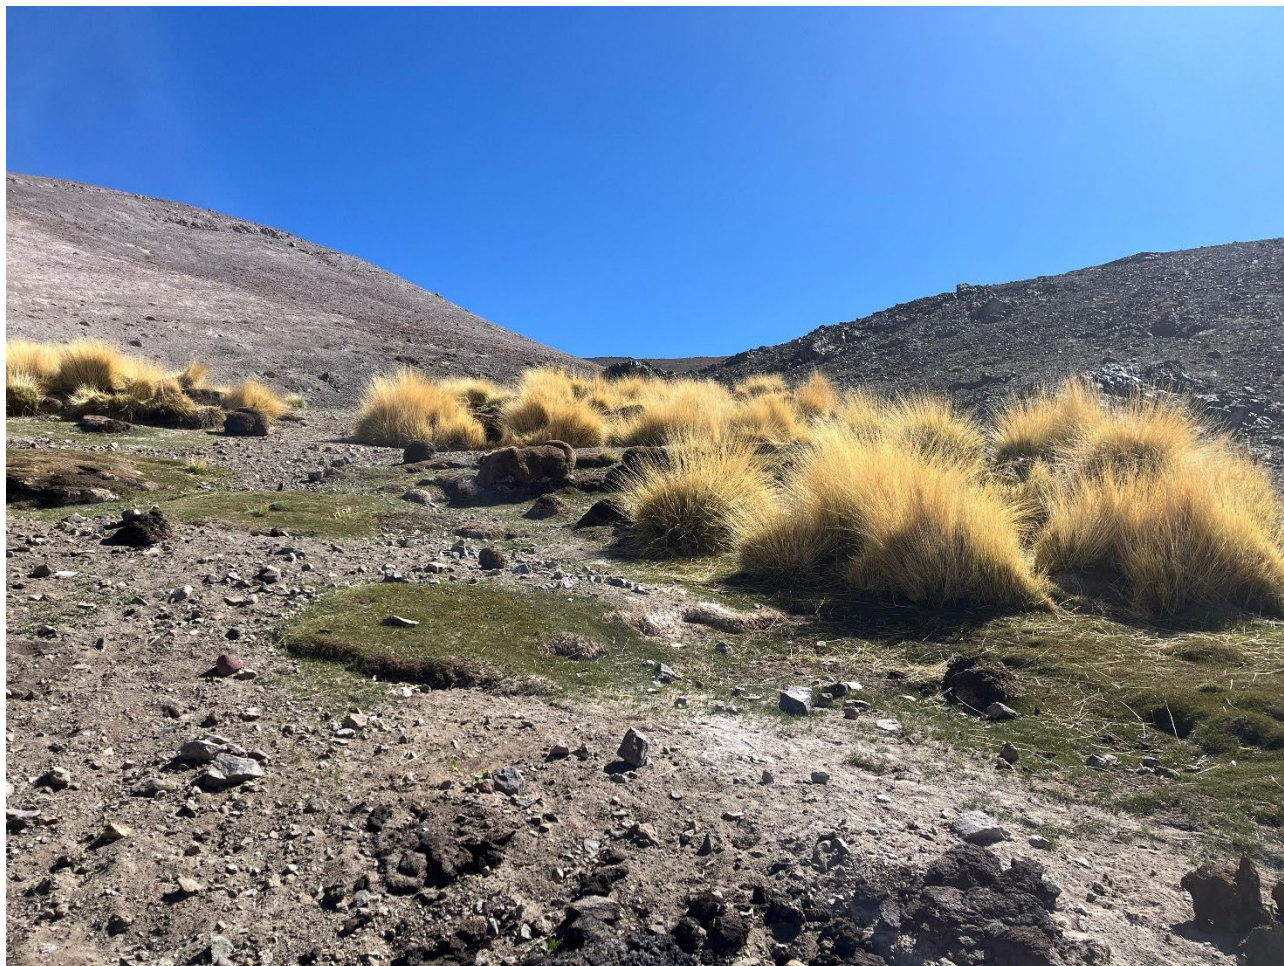
La formación vegetal en la que se determinó la UHS es un pajonal vega de *Festuca* cf. *nardifolia* y *Scirpus* sp, con *O. andina* como acompañante en algunos sitios. Sus coberturas son variables, desde muy abierta a densa, entre 10% y 90% (Figura 28). Los puntos de muestreo de suelo se ubican a una altitud de 3940 m s.n.m.

Figura 28. Detalle del entorno de los puntos de muestreo SC11\_T y SHS11\_T.

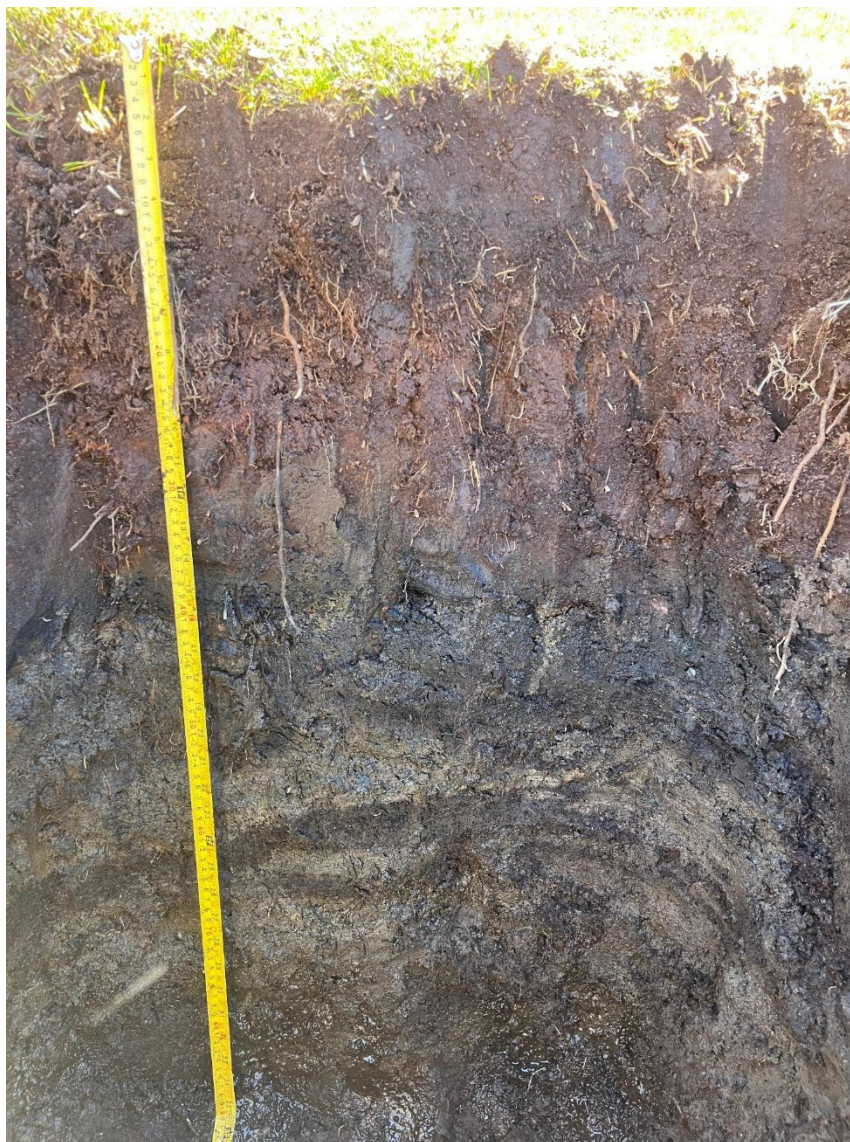
Un detalle de la calicata del punto SC11\_T se muestra en la Figura 29, mientras que la descripción de sus respectivos horizontes se detalla en la Tabla 11.

*Figura 29. Detalle del perfil de suelo de la calicata del punto SC11\_T.*

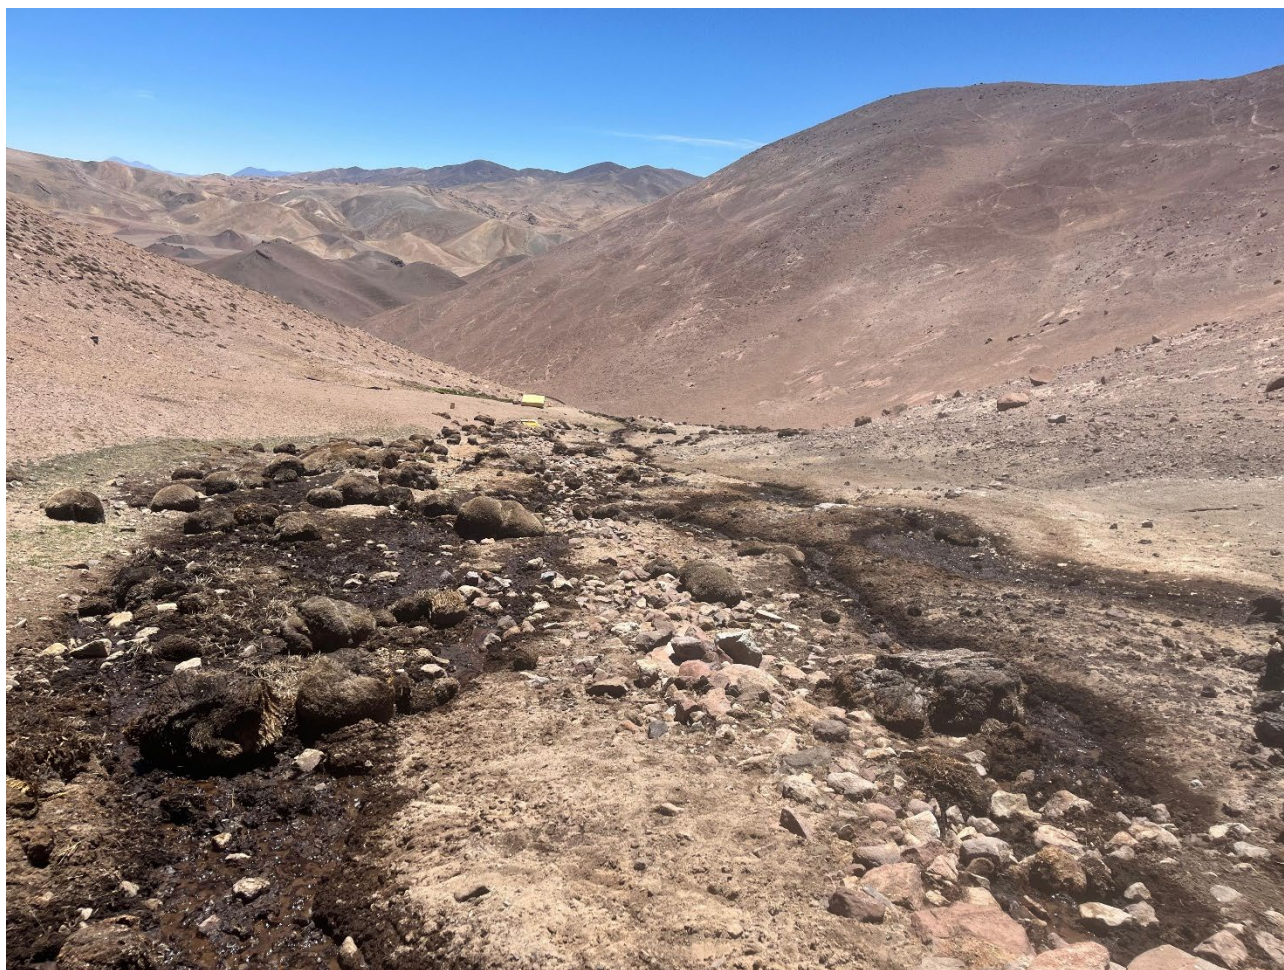
El SVATH corresponde a una comunidad dominada por *Festuca cf. nardifolia* y *Scirpus sp.*, con coberturas muy abierta a abiertas, entre 10% y 50%. En el borde sur de esta comunidad, donde se realizaron los muestreos de suelo, se aprecia un sector de vegetación muerta, por donde atraviesa un pequeño curso de agua (Figura 31). Los puntos de muestreo de suelo se ubican a una altitud de 4000 m s.n.m.

Figura 31. Detalle del entorno de los puntos de muestreo SC12\_TO y SHS12\_TO.
