# Suelos: Anexo 02 - Descripción de calicatas y sectores de muestreo de suelos.

**Informe de Campaña Primavera 2025**

**Componente: Suelos**

Preparado para: Codelco Salvador  
Santiago, 10 de junio 2026

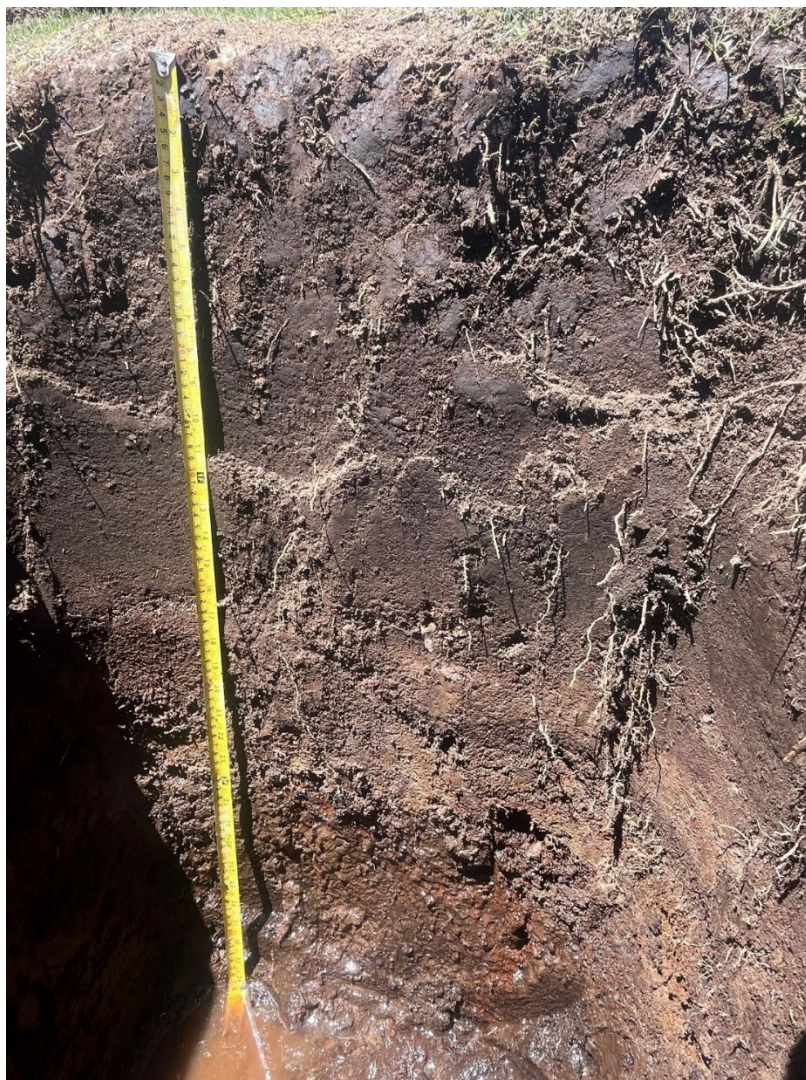
Un detalle de la calicata del punto SC12\_TO se muestra en la Figura 32, mientras que la descripción de sus respectivos horizontes se detalla en la Tabla 12.

*Figura 32. Detalle del perfil de suelo de la calicata del punto SC12\_TO.*

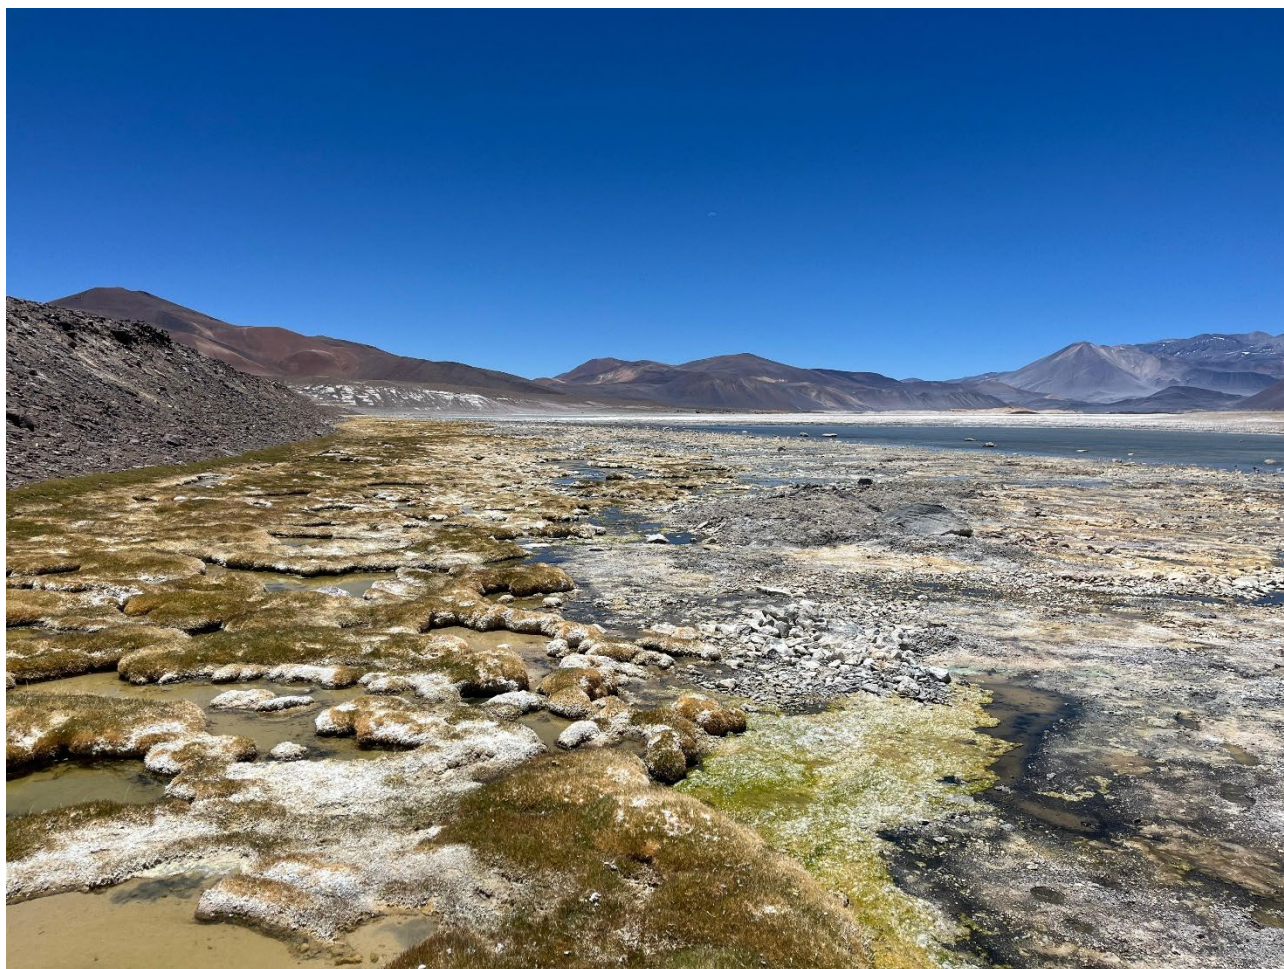
Esta comunidad de vega salina presenta como especie dominante *Deyeuxia eminens* var. *Fulva*, con coberturas semidensas, entre el 50% y el 75%, formando cojines muy densos rodeados de agua y abundante sal en superficie, en una franja de vegetación angosta y extensa alrededor del espejo de agua (Figura 34). Los puntos de muestreo de suelo se ubican a una altitud de 4145 m s.n.m.

Figura 34. Detalle del entorno de los puntos de muestreo SC13\_PP y SHS13\_PP.

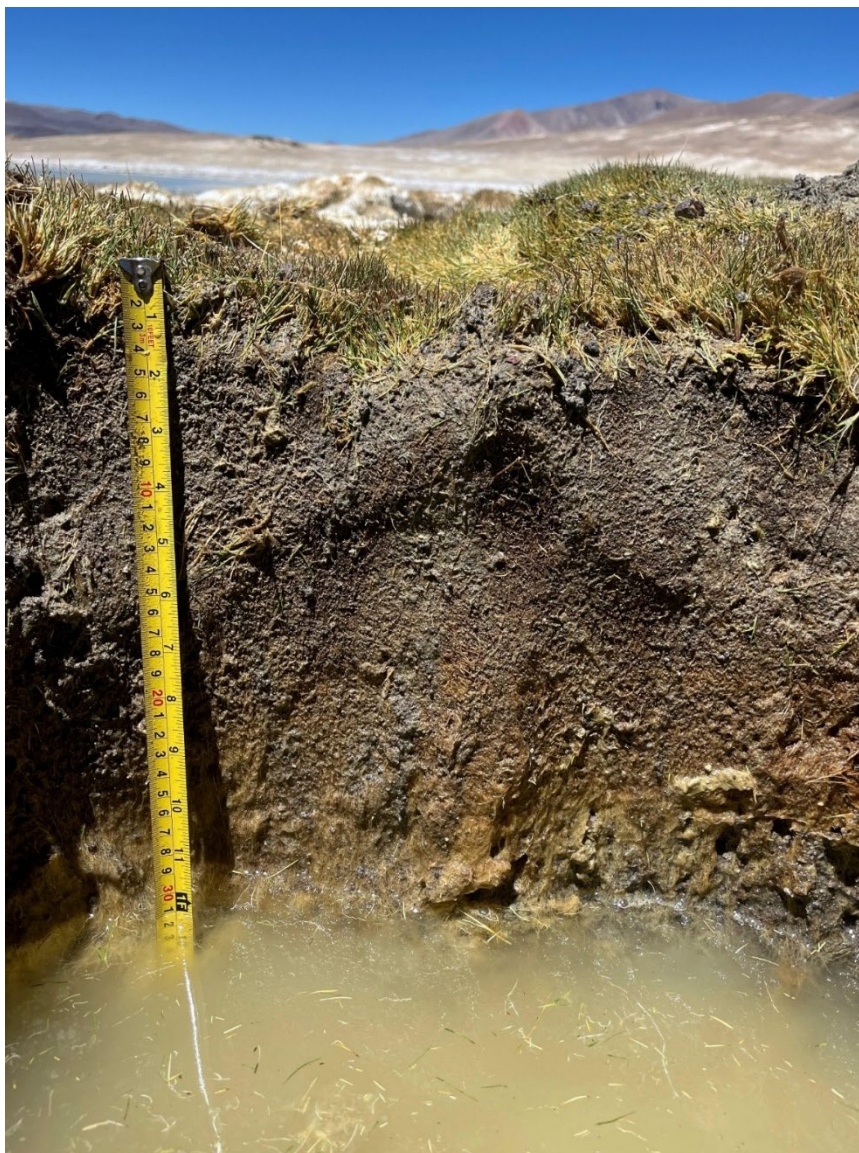
Un detalle de la calicata del punto SC13\_PP se muestra en la Figura 35, mientras que la descripción de sus respectivos horizontes se detalla en la Tabla 13.

*Figura 35. Detalle del perfil de suelo de la calicata del punto SC13\_PP.*

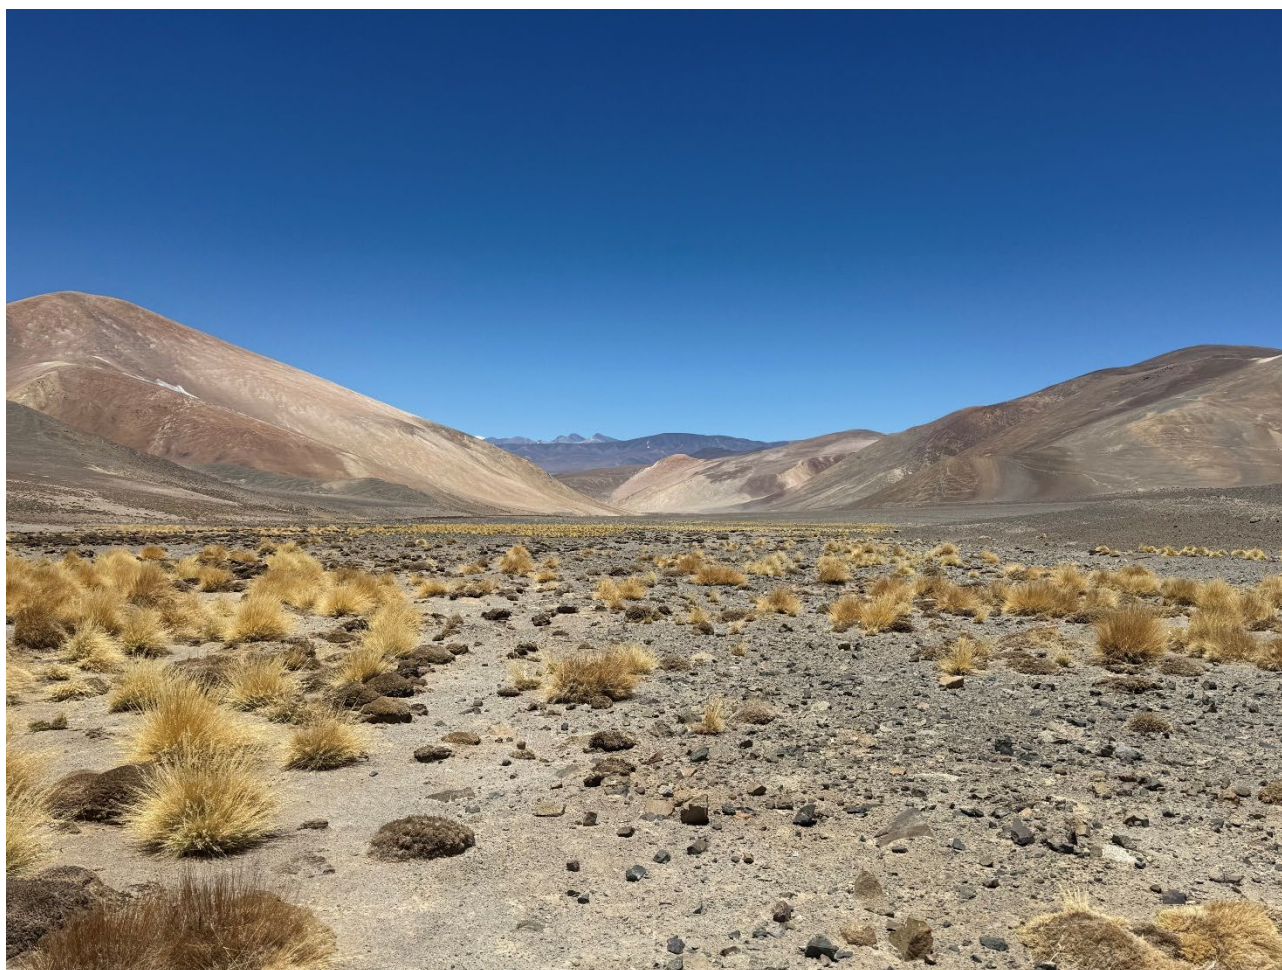
La comunidad vegetacional en el humedal de Pastos Largos se caracteriza por una estructura de bofedal y pajonal hídrico, con afloramientos de agua ocasional, y con la dominancia variable de las especies *O. andina*, *D. eminens* var *fulva* y *D. velutina*. La cobertura de esta comunidad puede variar de muy abierta a muy densa, de 10% a sobre el 90% (Figura 37). Destacan sitios con vegetación muerta, asociada a sectores con presencia de zanjales de drenaje. Debido a que se trata de una quebrada de amplia extensión, el punto con mayor cota se ubica a 4202 m s.n.m., mientras que el más bajo está a 3962 m s.n.m. El punto de muestreo se ubica a los 3972 m s.n.m.

Figura 37. Detalle del entorno de los puntos de muestreo SC14\_PL y SHS14\_PL.

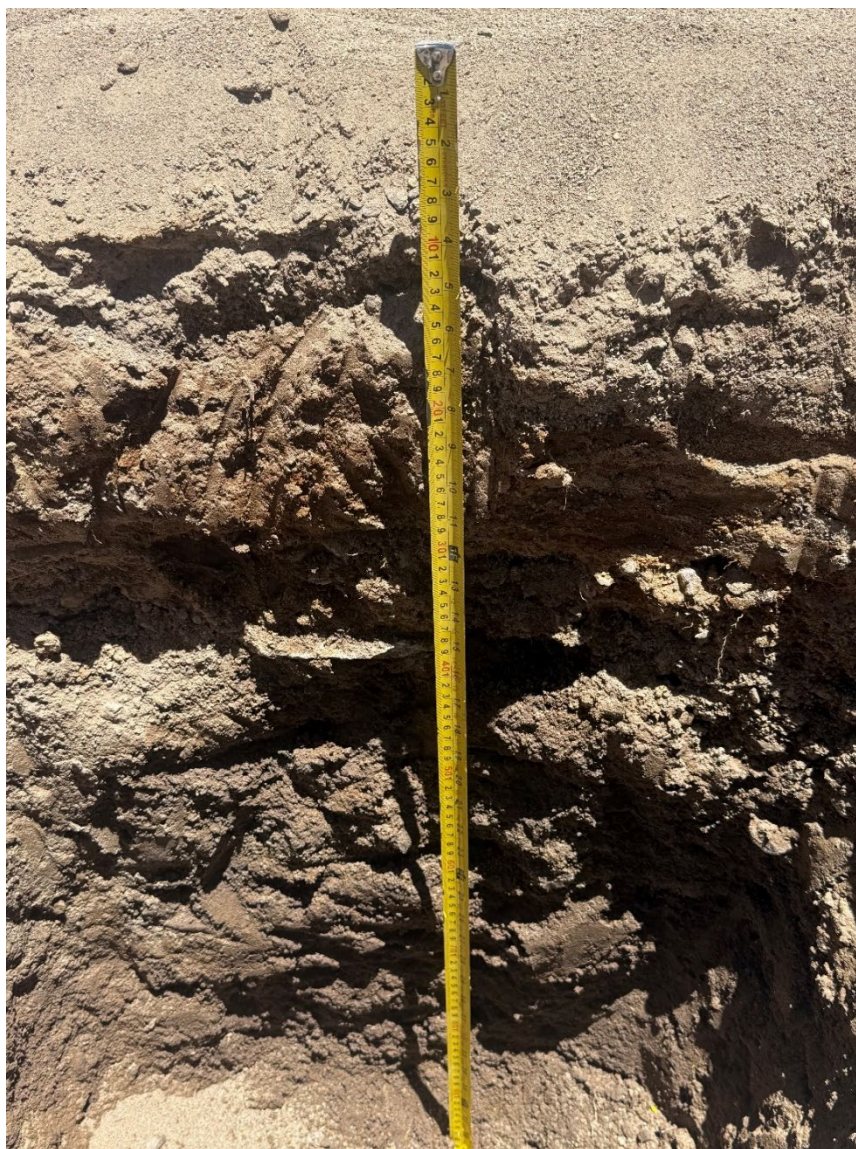
Un detalle de la calicata del punto SC14\_PL se muestra en la Figura 38, mientras que la descripción de sus respectivos horizontes se detalla en la Tabla 14.

*Figura 38. Detalle del perfil de suelo de la calicata del punto SC14\_PL.*

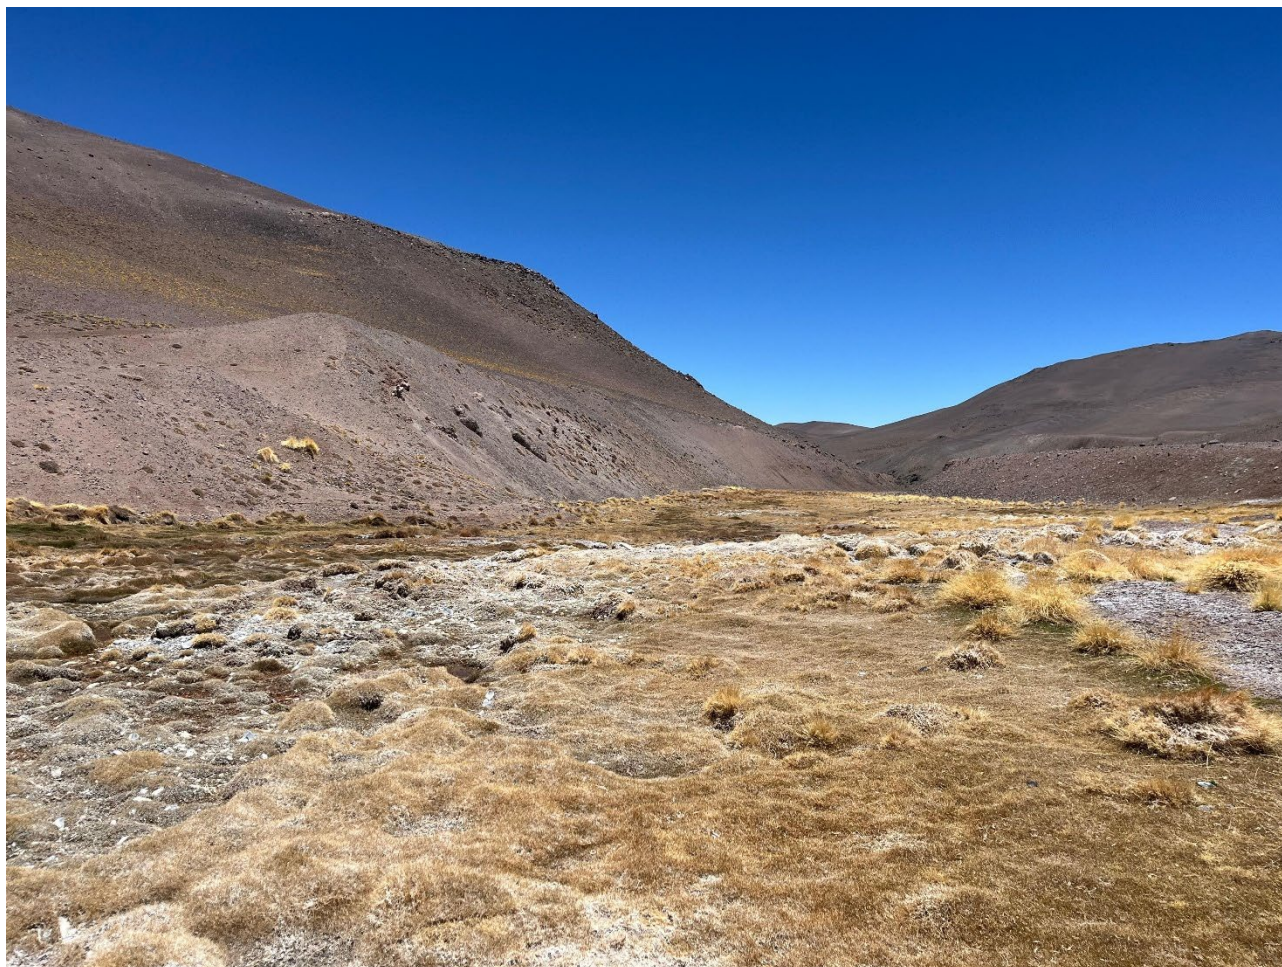
La única comunidad de vegetación registrada en el humedal presenta la dominancia variable de las especies *Carex vallis-pulchrae*, *D. eminens* var *fulva* y *O. andina*, presentando coberturas que varían de abierto a semidenso (25% a 75%). En algunos sectores presenta agua en superficie y pequeños afloramientos salinos (Figura 40). De forma Subsuperficial, destaca la alta pedregosidad y la aparición del nivel freático alrededor de los 30 cm. Los puntos de muestreo de suelo se ubican a una altitud de 4352 m s.n.m.

Figura 40. Detalle del entorno de los puntos de muestreo SC16\_V y SHS16\_V.

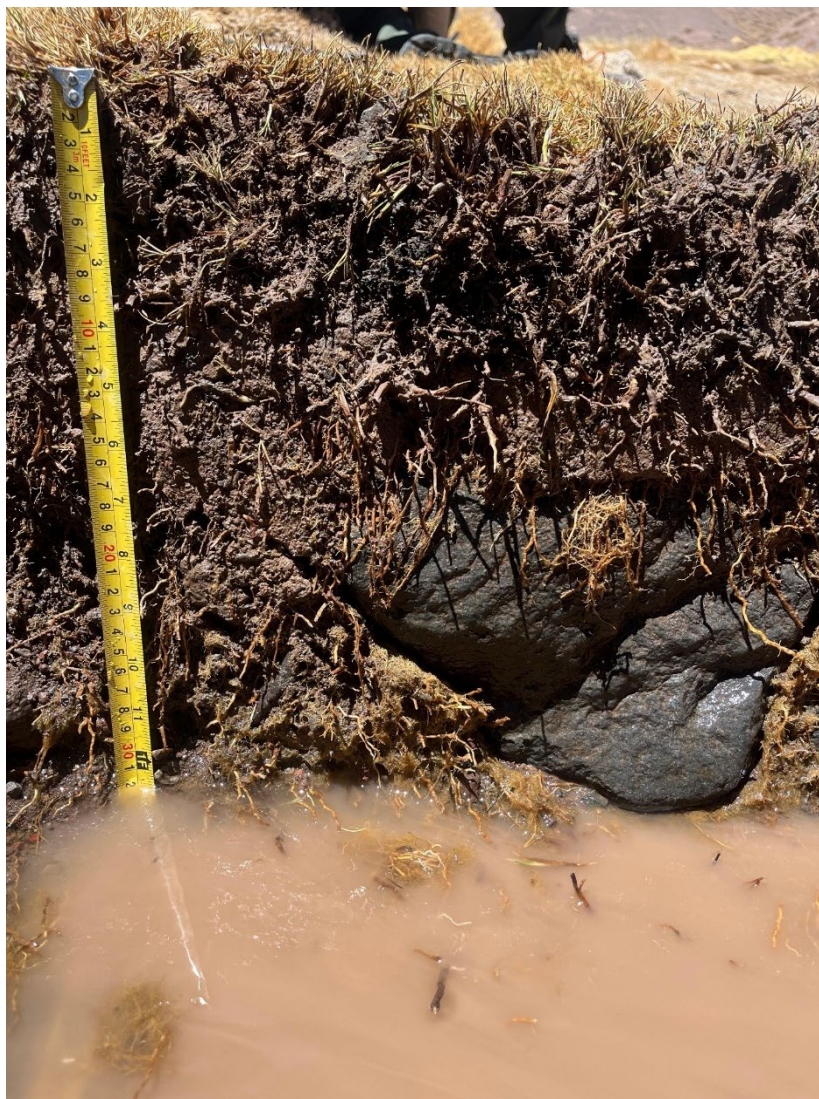
Un detalle de la calicata del punto SC16\_V se muestra en la Figura 41, mientras que la descripción de sus respectivos horizontes se detalla puede en la Tabla 15.

*Figura 41. Detalle del perfil de suelo de la calicata del punto SC16\_V.*
