Medida H-04: Investigación sobre Nuevas Fuentes de Agua en Cuencas de Salares La Isla, Aguilar, Gorbea y Las Parinas

Informe Reconocimiento Terreno

15 de febrero de 2023

A21_1115_INF01_Reconocimiento_Terreno_v0

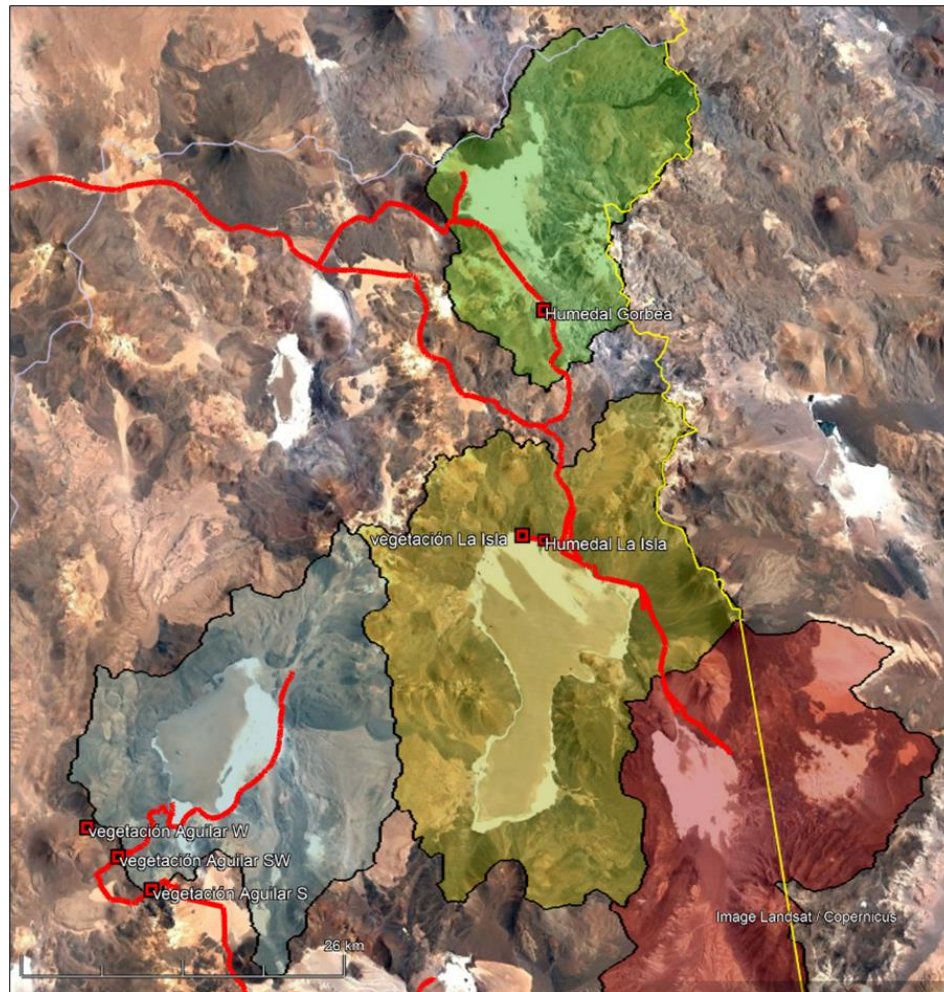
Figura 2-2. Cuencas y sectores puntuales con vegetación terrestre y humedales identificados preliminarmente en ellas.

Los humedales se hallaron en las cuencas de los salares Gorbea y La Isla. En ellos se localizaron cojinetes azonales no clasificados en terrenos saturados (Figura 2-2).

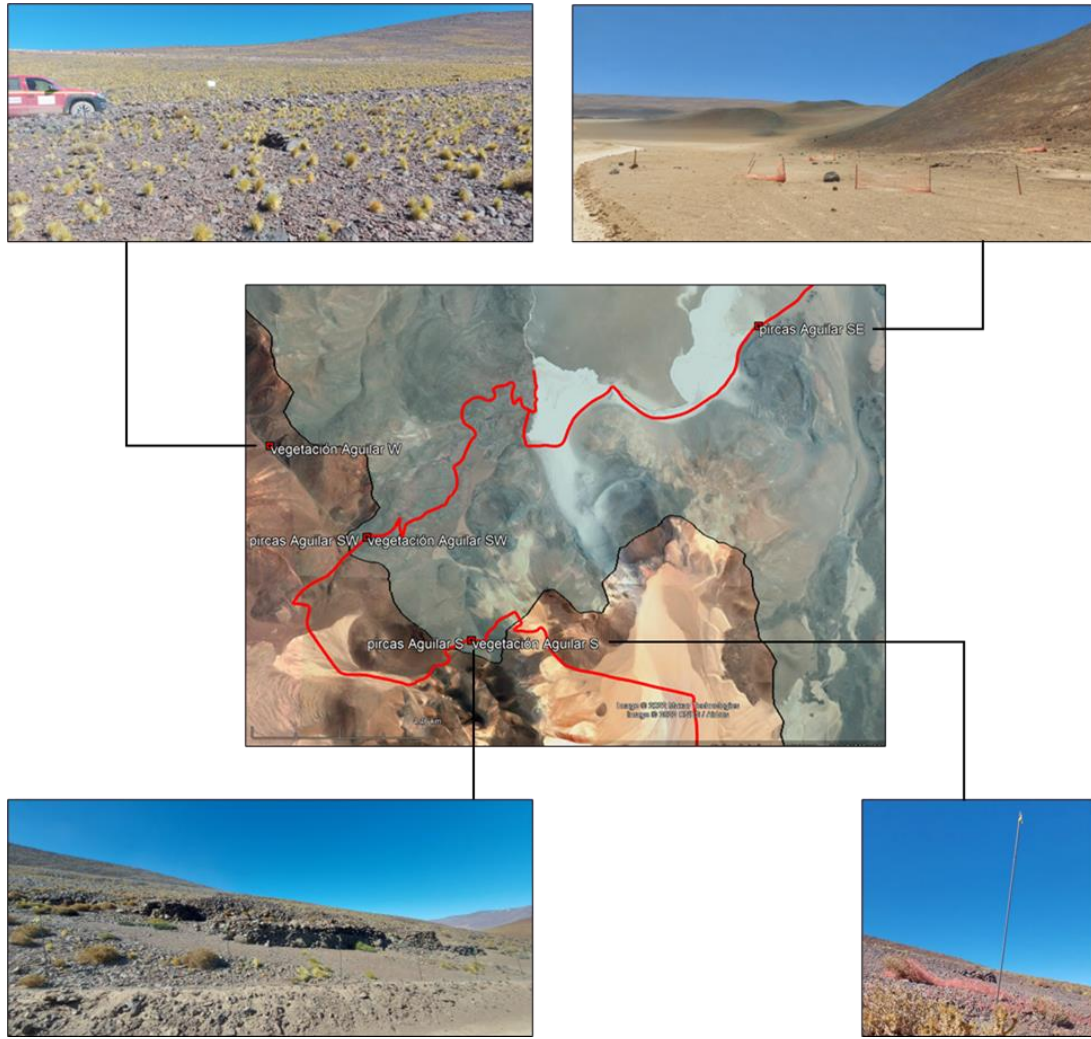
Figura 2-3. Sitios arqueológicos hallados en las cercanías de los accesos del proyecto al salar de Aguilar.

Respecto de los sitios arqueológicos se hallaron 4 sectores en torno a los accesos del salar de Aguilar, y que corresponden a pircas, de los que no se tiene información técnica, pero que denotan trabajos de terceros. Estos se muestran en la Figura 2-3.

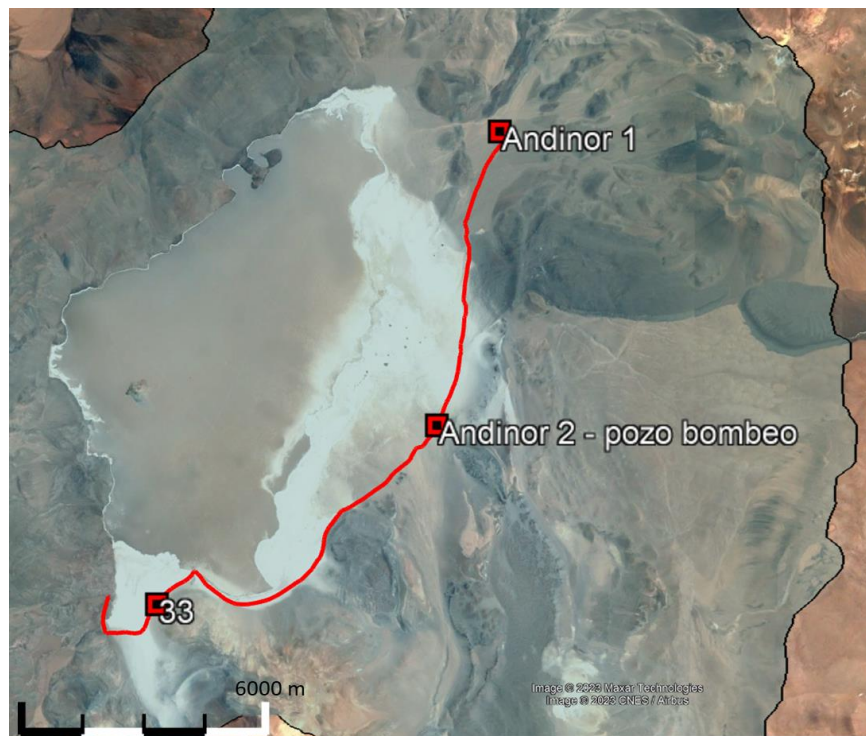
Figura 2-8. Ubicación de perforaciones en curso por parte de ANDINOR en salar de Aguilar.

Este tramo finaliza en la plataforma de perforación ANDINOR 1 (Figura 2-8).
