Ingeniería de Detalle: Reparación Ex-Situ Cabecera sur río La Ola y Quebradas Aledañas

Centro de Ecología Aplicada Ltda. • junio 2022

Ingeniería de Detalle Reparación Ex-Situ río La Ola y Quebradas aladañas

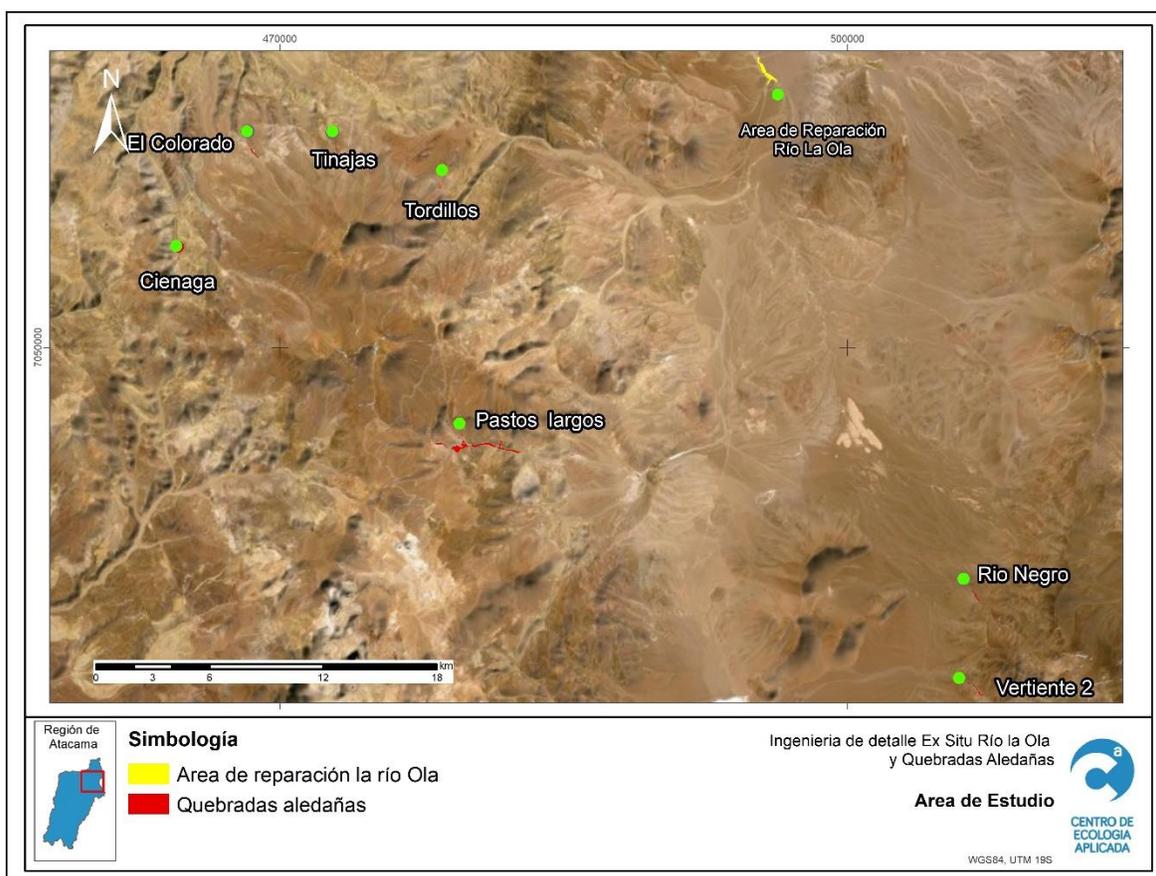
Figura 4-1. Área de estudio de ingeniería de detalle cabecera sur del río La Ola y quebradas aledañas.

El área de estudio de Cabecera sur del río La Ola se ubica al sureste del salar de Pedernales, mientras que el sector de quebradas aledañas se ubica al sur del Salar de Pedernales, en particular en las quebradas: Ciénaga, Pastos Largos, Tinajas, Tordillo, Vertiente2, Río Negro y El Colorado ubicadas en la Comuna de Diego de Almagro (Figura 4-1).

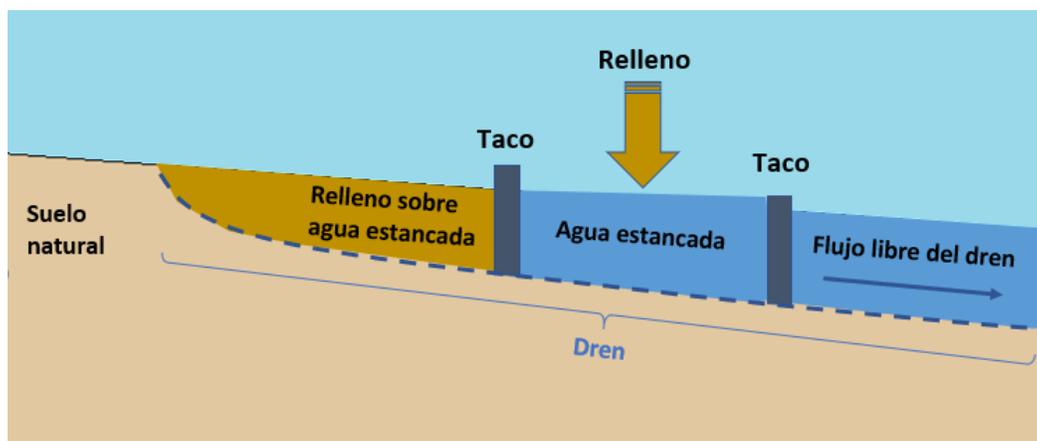
Se plantea implementar una metodología del tipo “taco-relleno”, en la cual cada dren se vaya relleno de manera paulatina desde aguas arriba hacia aguas abajo, subdividiendo el dren en tramos. Esta metodología consiste en generar una obstrucción al flujo mediante una compuerta, acopio de material u otro tipo de obstáculo al cual se hace referencia como “taco” para posteriormente rellenar el cauce en la zona del flujo estancado con material obtenido de los suelos aledaños. Los trabajos de relleno de drenes se realizarán sin uso de maquinaria, considerando el transporte en forma manual con carretillas y cuidando de no provocar daño a la vegetación existente.

Figura 6-1. Esquema metodología “taco-relleno”.

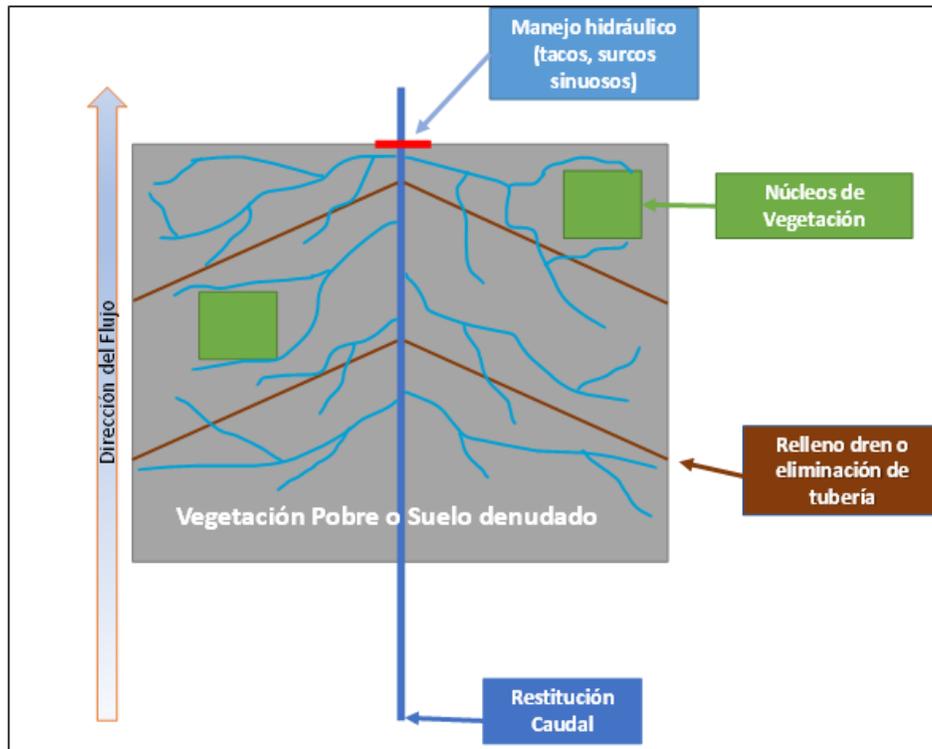
En términos generales la reparación de las distintas quebradas se realizará sobre la base del siguiente mapa conceptual.

Figura 6-2. Mapa conceptual de reparación en Quebradas.

Como primera etapa de reparación de las quebradas, se considera la restitución de flujos superficiales y la remoción de tuberías perforadas (enterradas o superficiales) o tapado de drenes abiertos con el fin de restablecer la condición hidráulica de las zonas a reparar.
