REGISTRO N° MEDICIÓN EVAPORACIÓN CON DOMO					G-D02	
	Proyecto:	1115 H-04			Este	Norte	Elevación
				529.730	7.189.292	3.987	
Fecha	27-02-2024

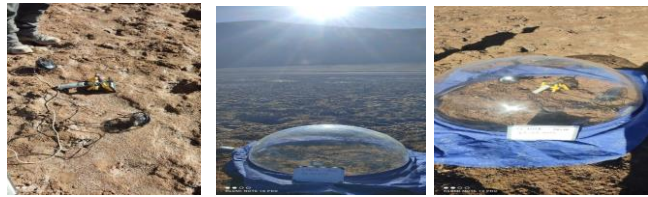
Domo	Domo 1 - vaisala 2						
Nivel freático	Nivel freático a 30 cm. En calicata realizada en cercanía.						
Descripción suelo	Costra salina mezclada con sedimento, continua de arcillas con arena. Costra salina delgada, con altura de 10 cm.						
Descripción entorno	El punto tiene acceso directo a 125 mts del camino principal, camino en buen estado.						
N°Registro	Horario	Vel. Viento (km/h)	Temperatura (°C)	% de Nubosidad	Radiación directa (Marcar ✓/x)	Anomalía climática	Observaciones
1	10:36	1,8	24,2	5%	✓	Ráfagas de viento de 15 km/hr	
2	10:57	2,5	27,4	15%	✓	Ráfagas de viento de 15 km/hr	
3	12:07	10,8	22,1	30%	✓	Ráfagas de viento de 15 km/hr	
4	13:06	6,8	24,6	20%	✓	Ráfagas de viento de 15 km/hr	
5	14:10	4,7	30,4	10%	✓	Ráfagas de viento de 15 km/hr

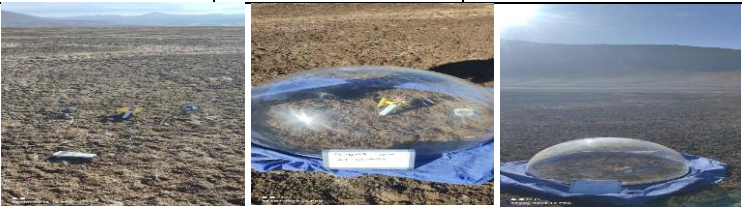
REGISTRO N° MEDICIÓN EVAPORACIÓN CON DOMO				G-D03	
Proyecto:	1115 H-04				Este	Norte	Elevación
					529.675	7.189.345	3.952
Fecha	27-02-2024

Domo	Domo 1 - vaisala 2						
Nivel freático	Nivel freático a 30 cm						
Descripción suelo	Costra salina mezclada con sedimento y arena, presenta relieve de 5 cm de altura.						
Descripción entorno	Camino en buen estado.						
N°Registro	Horario	Vel. Viento (km/h)	Temperatura (°C)	% de Nubosidad	Radiación directa (Marcar ✓/x)	Anomalía climática	Observaciones
1	10:20	1,9	25,2	5%	✓	-	
2	11:05	1,4	27,4	10%	✓	-	
3	11:59	5,4	20,1	40%	✓	-	
4	12:58	7,3	28,6	20%	✓	-	
5	14:02	6,1	29,5	10%	✓	-	
6	15:01	8,3	28,1	35%	✓	-	
7	16:01	2,3	30,4	20%	✓	-	
8	17:01	4,7	27,1	20%	✓	-	
9	18:04	13,5	23,4	10%	✓	Ráfagas de viento de 15 km/hr	
10	19:01	15,8	24,1	5%	✓	Ráfagas de viento de 15 km/hr	
11							
12							
Encargado de terreno	Wilson Osorio						
Técnico 1	Jonnathan Diaz

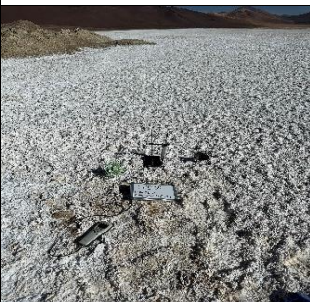
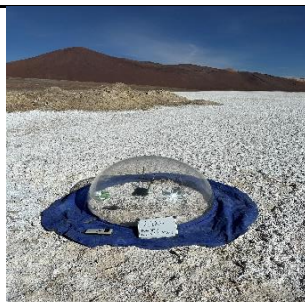
<div><div>AMPHOS²¹</div><div>an RSK company</div></div>		REGISTRO N° MEDICIÓN EVAPORACIÓN CON DOMO					G-D04	
Proyecto:	1115 H-04				Este	Norte	Elevación

Domo	Domo 2 - vaisala 1							
Nivel freático	Nivel freático a 40 cm, medición realizada desde una laguna artificial del salar a 15 mts del ensayo del domo.							
Descripción suelo	Evaporita delgada, mezclada con yeso, sedimento, ceniza volcánica y arena.							
Descripción entorno	El punto tiene acceso directo a 30 mts del camino principal, camino en buen estado. También se encuentra a 170 mts del punto G-D05							
N°Registro	Horario	Vel. Viento (km/h)	Temperatura (°C)	% de Nubosidad	Radiación directa (Marcar ✓/X)	Anomalía climática	Observaciones	
1	9:15	0	18,2	5%	✓	Poca nubosidad	Ruta de acceso expedita, sin pozo cercano, sin vientos	
2	10:14	0	23,5	5%	✓	Poca nubosidad		
3	11:15	0	27,1	10%	✓	Poca nubosidad		
4	12:16	0	25,1	20%	✓	Nubosidad en aumento		
5	13:15	20,5	27,6	30%	✓	Nubosidad con vientos constantes	Ruta de acceso expedita, sin pozo cercano, aumento de vientos

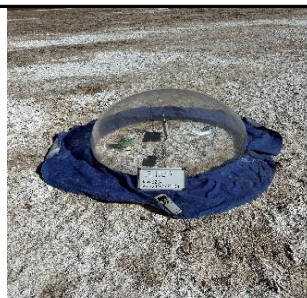
<div>AMPHOS²¹</div> <div>an RSK company</div>		REGISTRO N° MEDICIÓN EVAPORACIÓN CON DOMO					G-D05		
Proyecto:	1115 H-04				Este	Norte		Elevación	
					531.315	7.187.639		3.954	
Fecha	27-02-2024

Domo	Domo 2 - vaisala 1								
Nivel freático	Se realiza calicata a 7 mts del ensayo de domo. Nivel freático a 25 cm.								
Descripción suelo	Evaporita delgada, mezclada con yeso de cristales, sedimento, ceniza volcánica y arena.								
Descripción entorno	El punto tiene acceso directo a 200 mts del camino principal, camino en buen estado. También se encuentra a 170 mts del punto G-D04.								
N°Registro	Horario	Vel. Viento (km/h)	Temperatura (°C)	% de Nubosidad	Radiación directa (Marcar ✓/X)	Anomalía climática		Observaciones	
1	9:25	0	18,9	5%	✓	Poca nubosidad		Ruta de acceso expedita, sin pozo cercano, sin vientos	
2	10:25	0	24,1	10%	✓	Poca nubosidad			
3	11:25	0	27,5	20%	✓	Poca nubosidad

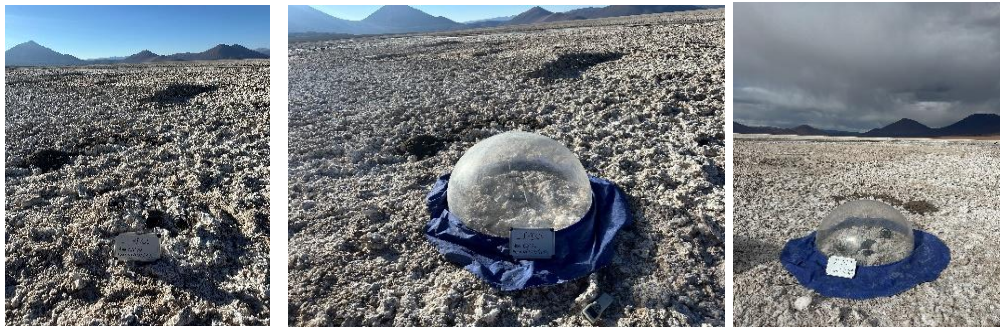
AMPHOS ²¹ an RSK company	REGISTRO N° MEDICIÓN EVAPORACIÓN CON DOMO					LI-D01	
Proyecto:	1115 H-04				Este	Norte	Elevación
					535.523	7.162.704	3.963
Fecha	01-03-2024

Domo	Domo 2 - vaisala 1						
Nivel freático	Se realiza calicata a 20 mts del ensayo del domo. Nivel freático a 2 cm, encontrando agua inmediatamente.						
Descripción suelo	Costra blanda que esta mezclada principalmenmte en alita, yeso y arena (arena por debajo) costra levantada entre 5 a 10 cm, no consolidada. Se rompe al ser pisada con los pies.						
Descripción entorno	Ensayo de domo esta a 60 mts de un canal de agua del salar, y a 50 mts del camino principal, de acceso por huella y camino en buen estado. También se encuentra a 80 mts del ensayo domo D02.						
N°Registro	Horario	Vel. Viento (km/h)	Temperatura (°C)	% de Nubosidad	Radiación directa (Marcar ✓/X)	Anomalía climática	Observaciones
1	8:20	0	22,5	0%	✓	Totalmente despejado	Ruta de acceso expedita, sin pozo cercano, sin vientos

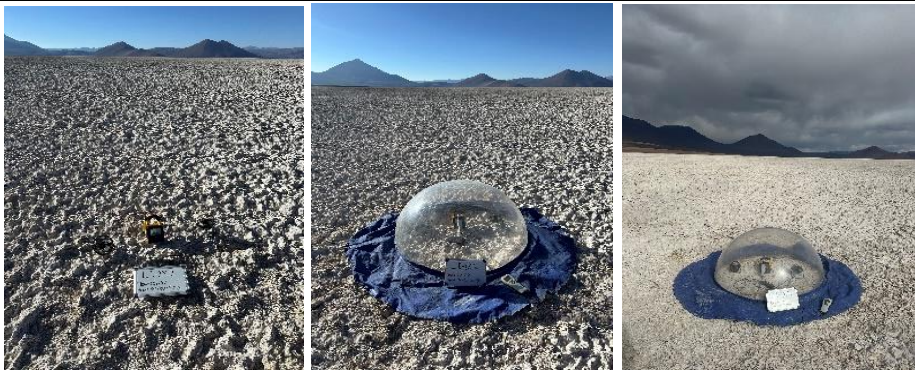
<div>AMPHOS²¹</div> <div>an RSK company</div>		REGISTRO N° MEDICIÓN EVAPORACIÓN CON DOMO					LI-D02	
Proyecto:	1115 H-04				Este	Norte	Elevación	
					535.477	7.162.629	3.963	
Fecha	01-03-2024

Domo	Domo 1 - vaisala 1							
Nivel freático	Se realiza calicata a 6 mts del ensayo del domo. Nivel freático a 2 cm, encontrando agua inmediatamente.							
Descripción suelo	Costra blanda que esta mezclada principalmenmte con alita, yeso y arena. Costra levantada entre 5 a 10 cm, no consolidada. Sin grumos u protuberancia. Costra se rompe pisandola con los pies.							
Descripción entorno	El punto se mueve 70 mts (la costra era la misma). Ensayo de domo esta a 25 mts de un canal de agua del salar, y a 100 mts del camino principal, de acceso por huella y camino en buen estado. También se encuentra a 80 mts del ensayo domo D01.							
N°Registro	Horario	Vel. Viento (km/h)	Temperatura (°C)	% de Nubosidad	Radiación directa (Marcar ✓/X)	Anomalía climática	Observaciones

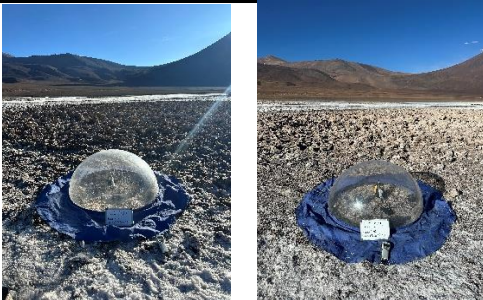
AMPHOS ²¹ an RSK company	REGISTRO N° MEDICIÓN EVAPORACIÓN CON DOMO					LI-D04	
Proyecto:	1115 H-04				Este	Norte	Elevación
					541.922	7.159.432	4.014
Fecha	29-02-2024

Domo	Domo 1 - vaisala 1						
Nivel freático	Se realiza calicata a 10 mts del ensayo del domo. Nivel freático a 2 cm, encontrando agua inmediatamente.						
Descripción suelo	Evaporita mezclada con sedimento, altura entre 5 a 20 cm.						
Descripción entorno	Se mueve el punto 307 mts debido a la altura de la costra, e imposibilidad de acceder con equipos.						
N°Registro	Horario	Vel. Viento (km/h)	Temperatura (°C)	% de Nubosidad	Radiación directa (Marcar ✓/X)	Anomalía climática	Observaciones
1	8:14	0	17,3	0%	✓	Totalmente despejado	Ruta de acceso expedita, sin pozo cercano
2	9:15	0	17,2	0%	✓	Totalmente despejado	
3	10:15	0	19,4	0%	✓	Totalmente despejado	
4	11:15	8,7	22,6	0%	✓	Totalmente despejado	
5	12:15	9,1	24,5	0%	✓	Viento suave

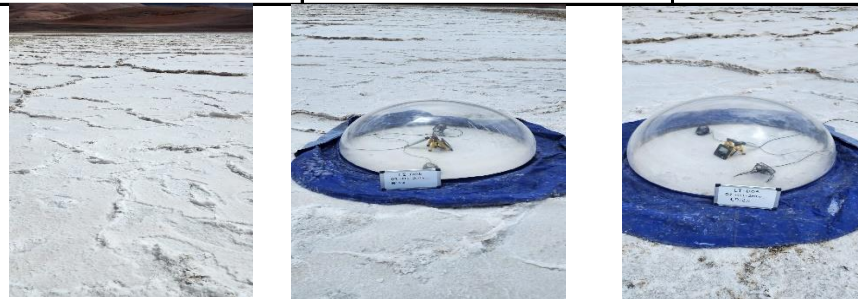
<div><div>AMPHOS²¹</div><div>an RSK company</div></div>		REGISTRO N° MEDICIÓN EVAPORACIÓN CON DOMO					LI-D05	
Proyecto:	1115 H-04				Este	Norte	Elevación

Domo	Domo 1 - vaisala 1							
Nivel freático	Se realiza calicata a 24 mts del ensayo del domo. Nivel freático a 5 cm.							
Descripción suelo	Suelo evaporita de 2 cm de grosor, debajo de la evaporita arcilla plastica con presencia de arena.							
Descripción entorno	El punto tiene acceso directo a 40 mts del camino principal, camino en buen estado.							
N°Registro	Horario	Vel. Viento (km/h)	Temperatura (°C)	% de Nubosidad	Radiación directa (Marcar ✓/X)	Anomalía climática	Observaciones	
1	8:25	0	18	0%	✓	Totalmente despejado	Ruta de acceso expedita, sin pozo cercano, sin vientos	
2	9:25	0	22,0	0%	✓	Totalmente despejado		
3	10:25	2,1	22,5	0%	✓	Totalmente despejado		
4	11:25	4,1	25,6	0%	✓	Totalmente despejado		
5	12:25	11,3	25,8	0%	✓	Totalmente despejado		
6	13:25	16,4	28,5	0%	✓	Totalmente despejado	Ruta de acceso expedita, sin pozo cercano, aumento de vientos

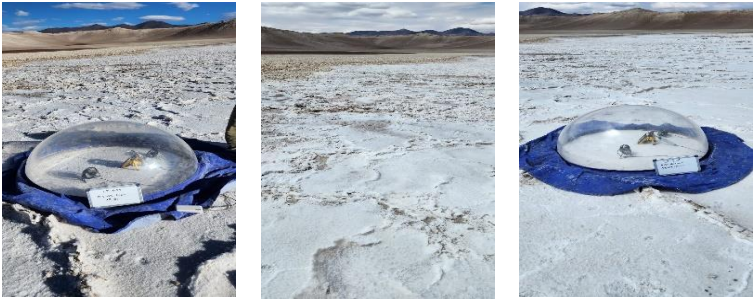
<div><div>AMPHOS²¹</div><div>an RSK company</div></div>	REGISTRO N° MEDICIÓN EVAPORACIÓN CON DOMO					LP-D01	
Proyecto:	1115 H-04				Este	Norte	Elevación

</div>		
Domo	Domo 1 - vaisala 2						
Nivel freático	Se realiza calicata a 1m del punto a ensayar. Nivel freático a 5 cm.						
Descripción suelo	Suelo de sector a ensayar consiste en costra salina delgada de unos 2 mm seguida de material sedimentario, humedad inmediata en el sector.						
Descripción entorno	Punto se encuentra en sector salino con humedad en la superficie, cercano a talud de material volcanico.						
N°Registro	Horario	Vel. Viento (km/h)	Temperatura (°C)	% de Nubosidad	Radiación directa (Marcar ✓/X)	Anomalía climática	Observaciones
1	8:30	0	12,7	5%	✓	-	-
2	9:10	0,8	14,1	5%	✓	-	
3	10:13	0,3	19,9	30%	✓	-	
4	11:11	2,6	20,6	50%	x	-	
5	12:13	5,7	24,6	50%	✓	-	
6	13:07	2,8	26,8	60%	✓	-	Nubes densas
7	14:12	17,9	12,8	80%	x	Viento constante	
8	15:10	8,6	27,2	70%	✓	-	
9	16:11	15,3	25,6	60%	✓	-	
10	17:09	21,5	21,4	5%	✓	Viento constante	-
11	18:16	23,8	20,1	5%	✓	Viento constante

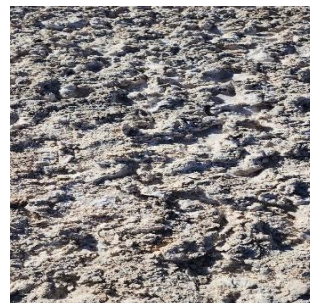
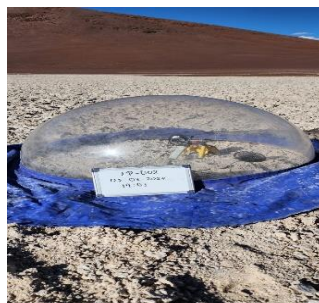
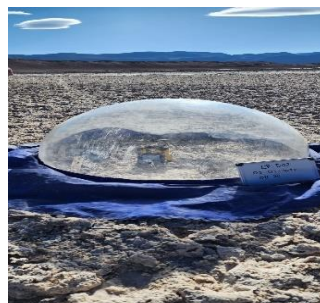
AMPHOS ²¹ an RSK company	REGISTRO N° MEDICIÓN EVAPORACIÓN CON DOMO					LP-D02		
Proyecto:	1115 H-04				Este	Norte	Elevación	
					551.430	7.146.196	3.994	
Fecha	03-03-2024

Domo	Domo 1 - vaisala 2							
Nivel freático	Se realiza calicata a 2m del punto a ensayar. Nivel freático a 25 cm.							
Descripción suelo	Suelo de sector a ensayar consiste en costra salina delgada de unos 2 mm seguida de material sedimentario.							
Descripción entorno	Punto se encuentra en sector salino mezclado con sedimentos, cercano a talud de material volcánico.							
N°Registro	Horario	Vel. Viento (km/h)	Temperatura (°C)	% de Nubosidad	Radiación directa (Marcar ✓/X)	Anomalía climática	Observaciones	
1	8:20	0	12,1	5%	✓	-	-	
2	9:00	1,2	13,2	5%	✓	-		
3	10:06	0	19,3	30%	✓	-		Nubosidad parcial
4	11:03	4,1	20,1	50%	✓	Viento constante		
5	12:06	10,2	24,8	50%	✓	Viento constante		
6	13:01	4,6	26,6	60%	✓	Viento constante	Nubes densas

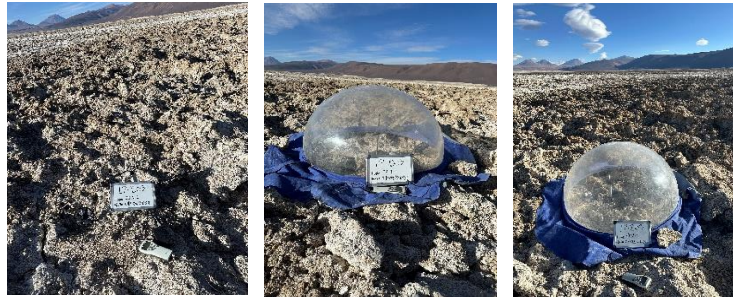
<div><div>AMPHOS²¹</div><div>an RSK company</div></div>	REGISTRO N° MEDICIÓN EVAPORACIÓN CON DOMO					LP-D03		
Proyecto:	1115 H-04				Este	Norte		Elevación

Domo	Domo 2 - vaisala 1							
Nivel freático	Se realiza calicata a 5 mts del ensayo del domo. Nivel freático a 30 cm.							
Descripción suelo	Costra salina mezclada con sedimento. Costra salina antigua, con altura de 10 a 35 cm.							
Descripción entorno	El punto tiene acceso directo a 50 mts del camino principal, de acceso por huella y camino en buen estado. También se encuentra a 10 mts del punto LP-D04.							
N°Registro	Horario	Vel. Viento (km/h)	Temperatura (°C)	% de Nubosidad	Radiación directa (Marcar ✓/X)	Anomalía climática	Observaciones	
1	8:20	3	7,6	5%	✓	Totalmente despejado	Ruta de acceso expedita, sin pozo cercano, sin vientos	
2	9:20	6,1	25,3	5%	✓	Totalmente despejado		
3	10:20	4,2	21,5	5%	✓	Totalmente despejado		
4	11:20	2,5	24,7	10%	✓	Parcialmente despejado		
5	12:20	15,6	26,7	40%	✓	Parcialmente despejado		
6	13:20	9.2	23,4	40%	✓	Parcialmente nublado

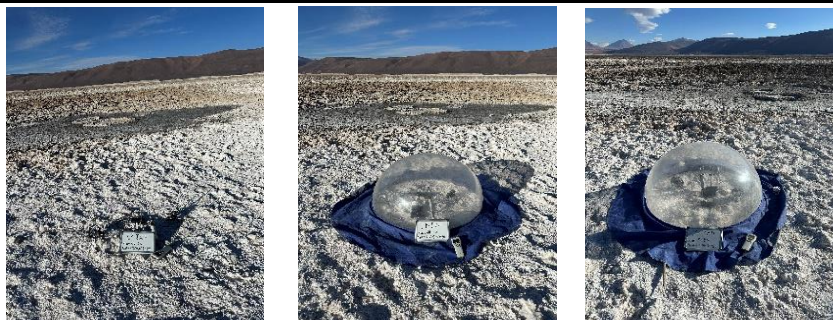
<div><div>AMPHOS²¹</div><div>an RSK company</div></div>	REGISTRO N° MEDICIÓN EVAPORACIÓN CON DOMO					LP-D04		
Proyecto:	1115 H-04				Este	Norte	Elevación

</div>			
Domo	Domo 2 - vaisala 1							
Nivel freático	Se realiza calicata a 30 mts del ensayo del domo. Nivel freático a 5 cm.							
Descripción suelo	Costra blanda, mezclada con yeso y alita consolidada. Costra levantada entre 5 a 6 cm.							
Descripción entorno	El punto tiene acceso directo a 50 mts del camino principal, de acceso por huella y camino en buen estado. También se encuentra a 20 mts del punto LP-D05							
N°Registro	Horario	Vel. Viento (km/h)	Temperatura (°C)	% de Nubosidad	Radiación directa (Marcar ✓/X)	Anomalía climática	Observaciones	
1	8:30	0	6,8	10%	✓	Despejado	Ruta de acceso expedita, sin pozo cercano, sin vientos	
2	9:30	5,6	22,6	10%	✓	Despejado		
3	10:30	6,2	22,9	20%	✓	Parcialmente despejado		
4	11:30	4,5	25,3	50%	✓	Parcialmente despejado		
5	12:30	11,3	27,7	60%	✓	Parcialmente despejado		
6	13:30	6,2	25,6	60%	✓	Parcialmente despejado

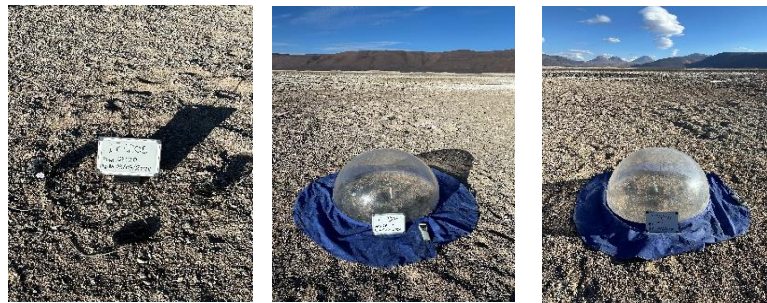
<div><div>AMPHOS²¹</div><div>an RSK company</div></div>		REGISTRO N° MEDICIÓN EVAPORACIÓN CON DOMO					LP-D05	
Proyecto:	1115 H-04				Este	Norte	Elevación

Domo	Domo 2 - vaisala 1							
Nivel freático	Se realiza calicata a 30 mts del ensayo del domo. Nivel freático a 5 cm.							
Descripción suelo	Mezcla de sedimento, arenas, limos, gravas, cenizas y material no consolidado.							
Descripción entorno	El punto se corre 431 mts hacia el norte por acceso directo y a 20 mts del camino principal, de acceso por huella y camino en buen estado. También se encuentra a 20 mts del ensayo domo D04.							
N°Registro	Horario	Vel. Viento (km/h)	Temperatura (°C)	% de Nubosidad	Radiación directa (Marcar ✓/X)	Anomalía climática	Observaciones	
1	8:20	0	6,1	10%	✓	Despejado	Ruta de acceso expedita, sin pozo cercano, sin vientos	
2	9:20	3,4	22,1	10%	✓	Despejado		
3	10:20	5,1	22,5	20%	✓	Parcialmente despejado		
4	11:20	3,8	24,6	50%	✓	Parcialmente despejado		
5	12:20	12,5	27,1	60%	✓	Parcialmente despejado		
6	13:20	7,4	25,3	60%	✓	Parcialmente despejado

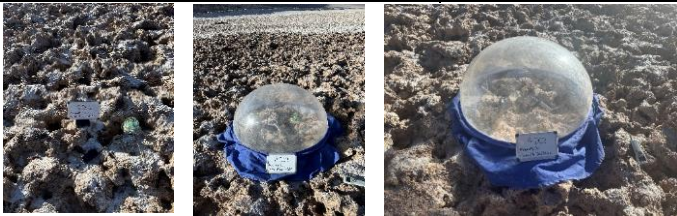
REGISTRO N° MEDICIÓN EVAPORACIÓN CON DOMO				A-D02	
Proyecto:		1115 H-04			Este 509.249	Norte 7.141.110	Elevación 3.320
Fecha		04-03-2024

Domo		Domo 1 - vaisala 2					
Nivel freático		Se toma nivel freático a laguna de distancia de 20 mts del punto. Nivel freático a 5 cm.					
Descripción suelo		Área a ensayar presenta costra salina de alta dureza y rugosidad, de color café. Costra levantada 20 cm.					
Descripción entorno		Entorno de costra salina gruesa, de color café. Ruta accesible en buen estado. Punto se mueve 70 mts hacia el norte, para mas cercanía con el punto A-D05 contemplando que sea el mismo suelo del punto original.					
N°Registro	Horario	Vel. Viento (km/h)	Temperatura (°C)	% de Nubosidad	Radiación directa (Marcar ✓/X)	Anomalia climática	Observaciones
1	8:30	0	18,1	0%	✓	Despejado	
2	9:09	2	21,2	0%	✓	Despejado	
3	10:03	3,4	23,3	0%	✓	Despejado	
4	11:08	3,6	26,3	0%	✓	Despejado

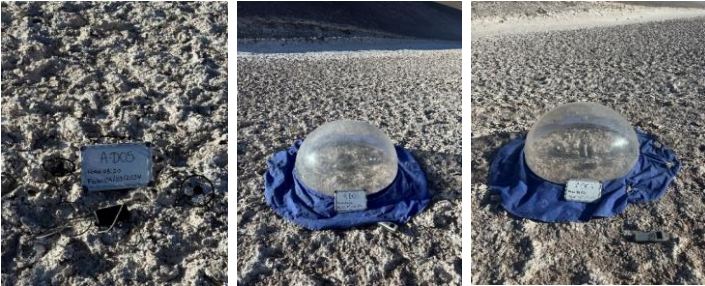
REGISTRO N°1 MEDICIÓN EVAPORACIÓN CON DOMO				A-D05	
Proyecto:		1115 H-04			Este 509.483	Norte 7.141.162	Elevación 3.312
Fecha		04-03-2024

Domo		Domo 1 - vaisala 2					
Nivel freático		Se toma nivel freático a laguna de distancia 30 mts del punto. Nivel freático a 5 cm.					
Descripción suelo		Área a ensayar presenta costra salina de evaporita con poco relieve. Tiene color blanco. No se aprecia grietas en la superficie.					
Descripción entorno		Entorno de costra salina delgada, de color blanquesino. Ruta accesible en buen estado. Punto se mueve 250 mts hacia el sur, para mas cercanía con el punto A-D02 contemplando que sea el mismo suelo del punto original.					
N°Registro	Horario	Vel. Viento (km/h)	Temperatura (°C)	% de Nubosidad	Radiación directa (Marcar ✓/x)	Anomalia climática	Observaciones
1	8:20	0	18,1	0%	✓	Despejado	
2	9:01	3	21,2	0%	✓	Despejado	
3	9:58	3,2	23,3	0%	✓	Despejado
