<b>REGISTRO 04-01 MEDICIÓN EVAPORACIÓN CON DOMO</b>					<b>A-D01</b>	
<b>Proyecto:</b>	1115 H-04				<b>Este</b> <b>509.016</b>	<b>Norte</b> <b>7.142.868</b>	<b>Elevación</b> <b>3.380</b>
<b>Fecha</b>	03-12-2024

<b>REGISTRO N° MEDICIÓN EVAPORACIÓN CON DOMO</b>					<b>A-D02</b>	
<b>Proyecto:</b>	1115 H-04				<b>Este</b> <b>509.249</b>	<b>Norte</b> <b>7.141.110</b>	<b>Elevación</b> <b>3.320</b>	
<b>Fecha</b>	03-12-2024

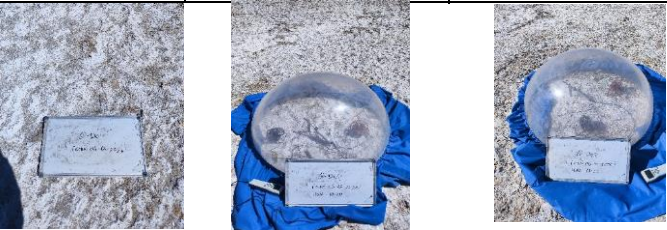
<b>REGISTRO N° MEDICIÓN EVAPORACIÓN CON DOMO</b>					<b>G-D05</b>	
<b>Proyecto:</b>	1115 H-04				<b>Este</b> 531.315	<b>Norte</b> 7.187.639	<b>Elevación</b> 3.954
<b>Fecha</b>	06-12-2024

<b>Domo</b>	Domo 2 - vaisala 2						
<b>Nivel freático</b>	Nivel freático a 19 cm.						
<b>Descripción suelo</b>	Evaporita delgada, mezclada con yeso de cristales, sedimento, ceniza volcánica y arena.						
<b>Descripción entorno</b>	El punto tiene acceso directo a 200 m del camino principal, camino en buen estado. También, se encuentra a 170 m del punto G-D04.						
<b>N°Registro</b>	<b>Horario</b>	<b>Vel. Viento (km/h)</b>	<b>Temperatura (°C)</b>	<b>% de Nubosidad</b>	<b>Radiación directa (Marcar ✓/X)</b>	<b>Anomalía climática</b>	<b>Observaciones</b>
1	10:20	2,1	16,7	0%	✓	Sin anomalía	Soleado normal
2	11:24	2,6	17,3	0%	✓	Despejado	
3	12:21	2,9	24,4	5%	✓	Despejado	
4	13:19	18,7	25,1	5%	✓	Despejado
